# Comportamiento a flexión y cortante de un puente continuo de vigas prefabricadas pretensadas con tendones CFCC

*Flexural and shear performance of a continuous bridge of precast beams prestressed with CFCC tendons*

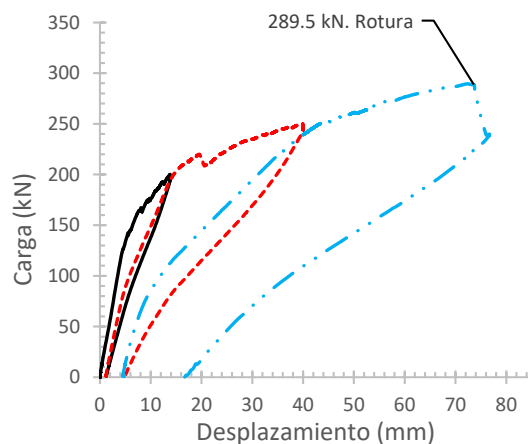
Figura 4. Carga – Desplazamiento en centro de vano 1 de la viga A durante el ensayo a flexión.

La figura 4 muestra la relación de la carga – desplazamiento en el centro del vano 1 de la viga A, la primera fisura observada en el centro del vano se ha registrado para una carga de 220 kN, mientras que, en el apoyo intermedio la primera fisura se produjo para 141 kN. La carga máxima fue de 289.5 kN y el desplazamiento para esa carga de 72.50 mm.

A partir de las cargas y de las reacciones medidas en el ensayo se han obtenido los esfuerzos en la estructura. Para la carga puntual máxima,  $P_u = 289.5$  kN, el momento bajo la carga, que es muy próximo al momento máximo, es de 418 kNm y esfuerzo cortante máximo en la zona no macizada es de 185.8 kN.

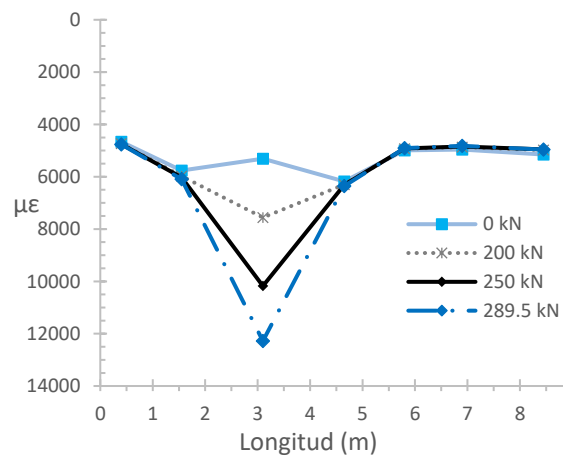
**Figura 6. Deformaciones en el tendón izquierdo de la viga B durante el ensayo a flexión.**

La figura 6 muestra las deformaciones a lo largo de uno de los tendones CFCC de una de las vigas para las cargas asociadas al final de cada uno de los tres ciclos según las mediciones registradas por las galgas extensométricas. Se puede apreciar que la variación de las deformaciones con la carga aplicada afecta principalmente al centro de vano.

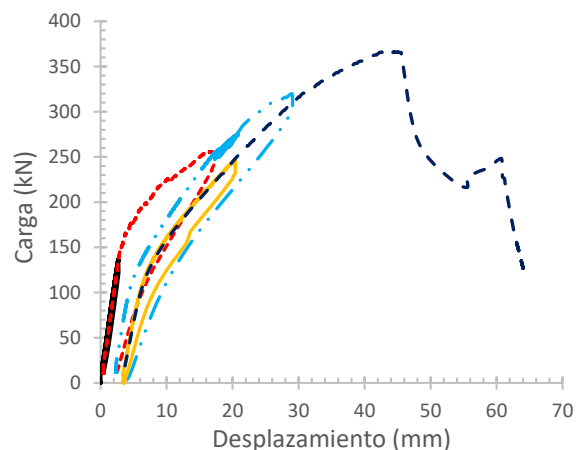
Figura 8. Carga – desplazamiento en el punto de aplicación de carga del vano 2 de la viga D.

La figura 8 presenta la relación entre la carga aplicada y el desplazamiento en el punto de aplicación de carga de una de las vigas hasta el quinto ciclo, en el sexto ciclo no se pudo registrar el desplazamiento. Como se observa, la carga máxima aplicada fue de 367 kN al final del quinto ciclo. El cortante en el apoyo extremo en este instante fue de 253.6 kN.

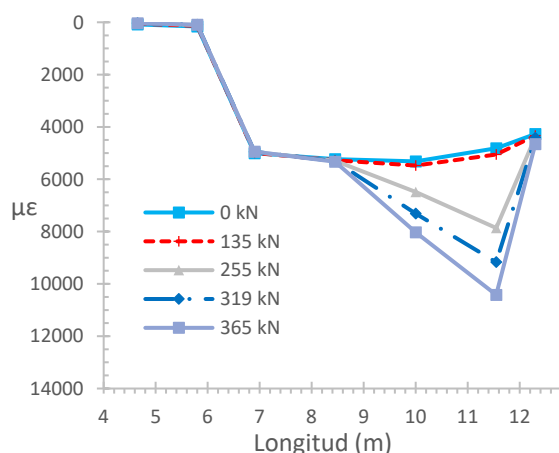
**Figura 11. Deformaciones a lo largo del tendón derecho de la viga D durante el ensayo a cortante.**

La figura 11 muestra las deformaciones a lo largo de uno de los tendones de la viga D para los niveles de carga correspondientes al final de cada ciclo, de acuerdo con el registro de las galgas extensométricas en los tendones CFCC. Se puede observar como en el punto de aplicación de la carga a 1.6m del apoyo (11.55m), las deformaciones han alcanzado el  $68.15\%f_{pu}$ , mencionado anteriormente.
