# Rehabilitación del puente metálico sobre el río Jándula

## *Rehabilitation of the steel bridge over the Jándula river*

*Francisco Prieto Aguilera, Javier Torrico Liz, F. Javier León, José Carlos Roldán y Marta Gámez / IX CONGRESO ACHE – GRANADA 2025*

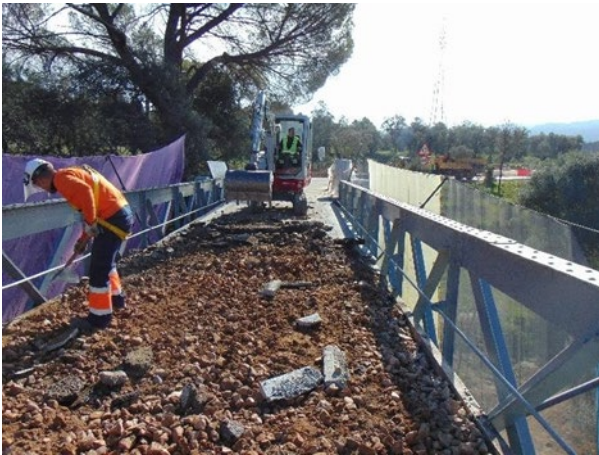
**Figura 19. Demolición del pavimento**

Las actuaciones de sustitución del tablero comenzaron con la demolición del aglomerado y del macadam existente sobre los perfiles “omega”.

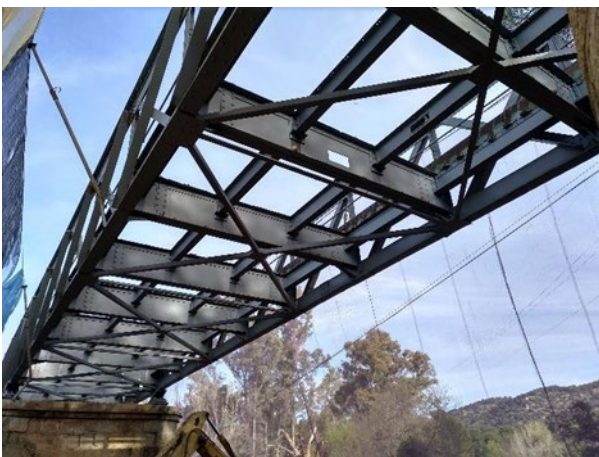
**Figura 21. Vista del tablero tras la retira de los perfiles “omega”**

Una vez retirado el macadam de la plataforma original se procedió al desmontaje de los perfiles “omega” existentes.

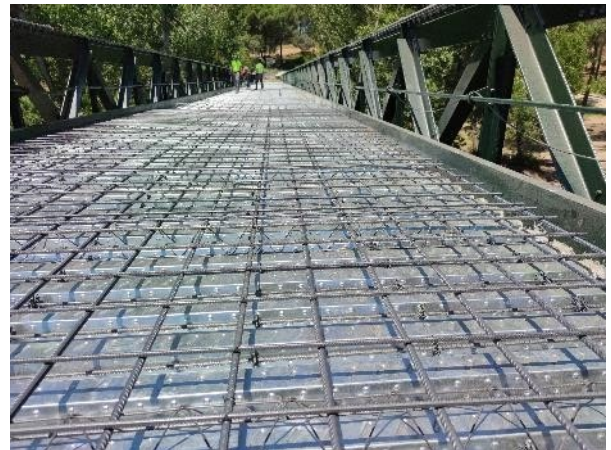
**Figura 22. Chapa colaborante y ferralla**

La nueva plataforma se materializó mediante una chapa grecada colaborante de 55 mm de altura de greca, y por una losa de compresión con canto total de 200 mm medida hasta la cota inferior de la chapa grecada.

Tras la colocación de la chapa freçada y y la ferralla, se procedió al hormigonado de la nueva losa.

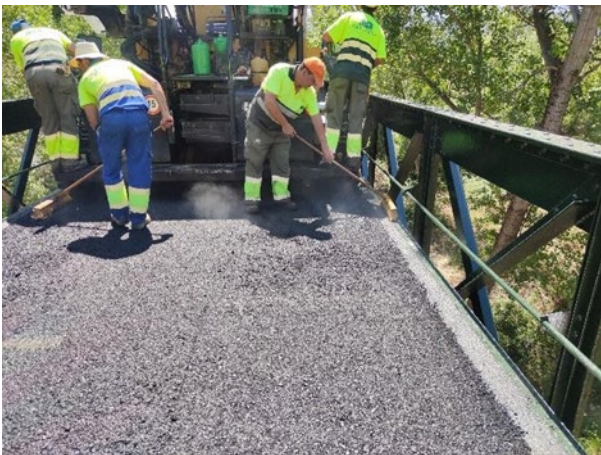
Figura 25. Extendido de aglomerado

El espesor de aglomerado dispuesto en el puente fue variable entre 4 y 6 cm, ejecutándose con él el bombeo de la calzada.
