# Obra de emergencia para sustitución del vano n°30 del Puente José Leon de Carranza sobre la Bahía de Cádiz

*Emergency works to replace span n°30 from the José León de Carranza Bridge over the Bay of Cádiz*

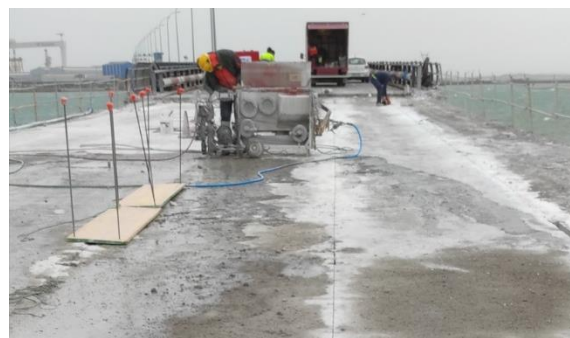
Figura 9. Corte longitudinal de la unión entre alas de vigas.

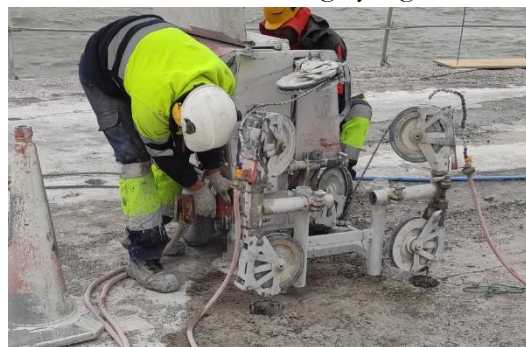
Figura 10. Corte transversal de una riostra intermedia

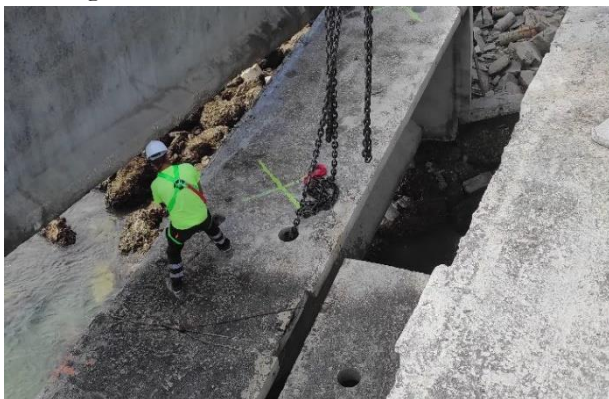
Para retirar los fragmentos de las vigas 4 y 5, fue necesario realizar varios orificios en el ala superior y en el alma, a través de los cuales se pasaron las cadenas utilizadas para su elevación con la grúa.

Figura 14. Orificios practicados en vigas

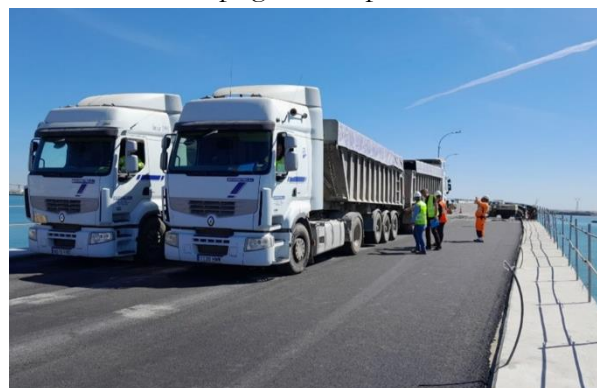
**Figura 20. Prueba de carga**

Prevía y posteriormente a la realización de la prueba se inspeccionó el nuevo tablero y la subestructura, no encontrándose daños ni anomalías significativas. Los valores de flechas obtenidos quedaron dentro del rango de aceptación establecido en las recomendaciones. Una vez completada la prueba de carga y finalizada la restitución de los servicios afectados, se procedió a la apertura al tráfico del puente el 18 de junio de 2024, tras sólo tres meses de obra, adelantando por tanto un mes su apertura con respecto a lo previsto.
