# Rehabilitación del Viaducto del Barranco del Caballar en la variante de Almería

## *Rehabilitation of Viaduct over the Caballar Ravine in Almería*

El tablero del Viaducto del Barranco de El Caballar es una celosía mixta de 415 m de longitud y 65 m de luz tipo. En las inspecciones previstas por la Dirección General de Carreteras para analizar la sensibilidad frente a fatiga de este tipo de estructuras se detectaron algunas deficiencias en soldaduras y detalles con riesgos de rotura frágil en las uniones entre diagonales y cordones superior e inferior que motivaron la intervención que se presenta en esta comunicación.

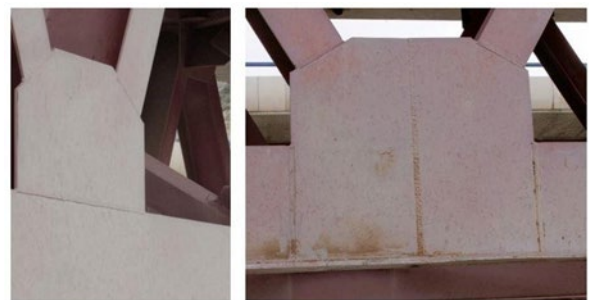
Figura 3. Cartelas A (izquierda) y B (derecha)

Las uniones entre cordones y diagonales están resueltas con dos tipos de cartelas. Las denominadas cartelas tipo “A” son las más comunes, y son chapas soldadas en prolongación de las almas de los cordones. Las cartelas tipo “B” interrumpen el trazado de los cordones ocupando así la altura del alma del cordón y la zona fuera del cordón que hace las veces de cartela. Algunas cartelas tipo “B” están, además, formadas por dos elementos unidos por una soldadura vertical coincidiendo con el plano central del nudo.

La configuración de los nudos y sus cartelas poligonales implica la existencia de zonas con concentraciones de tensiones relevantes en los nudos.

Se trata de un planteamiento poco acertado con origen en la fase de proyecto.

Para mejorar el comportamiento a fatiga de la estructura se reforzó la totalidad de los nudos superiores e inferiores de las celosías mediante la prolongación de las cartelas para cumplir con el ELU de fatiga y evitar una rotura prematura en la unión soldada entre las alas de las diagonales y las cartelas del nudo.

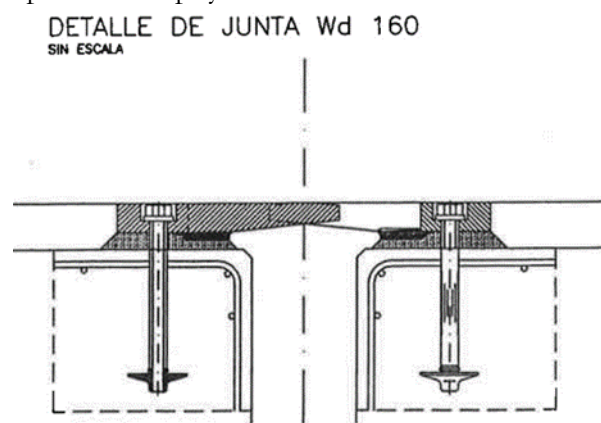
Figura 6. Detalle de junta de dilata

Las juntas de dilatación originales de los viaductos son metálicas, tipo peine, modelo Wd-160 de Freyssinet, y se encontraban en buen estado tras casi 35 años desde su puesta en servicio, aunque presentaban problemas asociados a un mal comportamiento de los aparatos de apoyo.

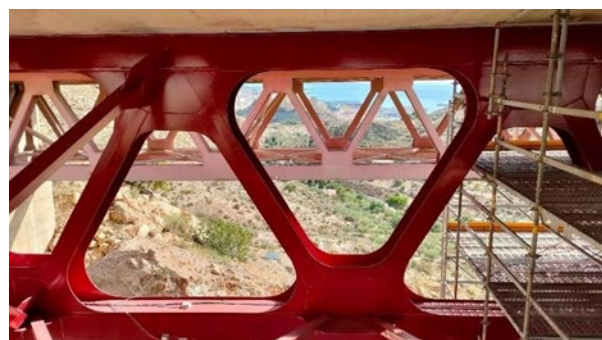
Figura 16. Vista general de nudos reforzados
