# Rehabilitación del Puente de Mendaro.

## *Rehabilitation of the Mendaro Bridge.*

Mario Guisasola Ron

Dr. Ingeniero de Caminos, Canales y Puertos. ANTA IC. Director. mgr@anta-ic.com

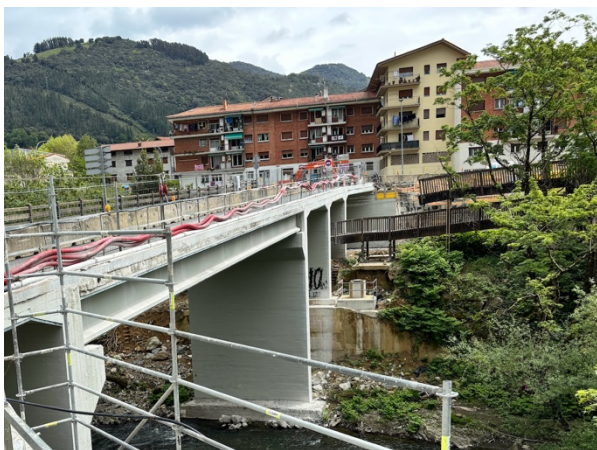
**Figura 14. Vuelo aguas arriba cortado.**

- Corte del borde del tablero aguas arriba:
  - Cortes transversales cada aproximadamente dos metros con hilo de diamante.
  - Corte longitudinal del borde del tablero con hilo de diamante.
  - Retirada del vuelo cortado aguas arriba.
- Ejecución de estribos, pilas y muros aguas arriba
- Construcción de la estructura metálica en taller.
- Reparación de la parte central del tablero, pilas y estribos.
- Montaje de la viga metálica de ampliación aguas arriba en 4 tramos.
- Disposición de las redes de servicio en su posición definitiva aguas arriba.
- Ejecución de la nueva losa de hormigón aguas arriba.
- Ejecución de las nuevas superestructuras aguas arriba.
- Apertura del carril aguas arriba y corte semaforizado del carril aguas abajo.
- Repetición de las operaciones realizadas aguas arriba para el borde aguas abajo.
- Prueba de carga y apertura al tráfico peatonal.
