# Sustitución de los tirantes del puente Santa Rosa en Bolivia

## *Replacement of the stay cables of the Santa Rosa Bridge in Bolivia*

## RESUMEN

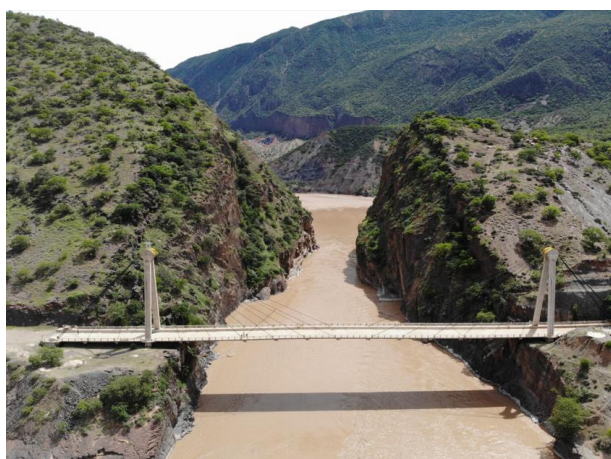
**Figura 1. Vista general del puente Santa Rosa, antes de su intervención.**

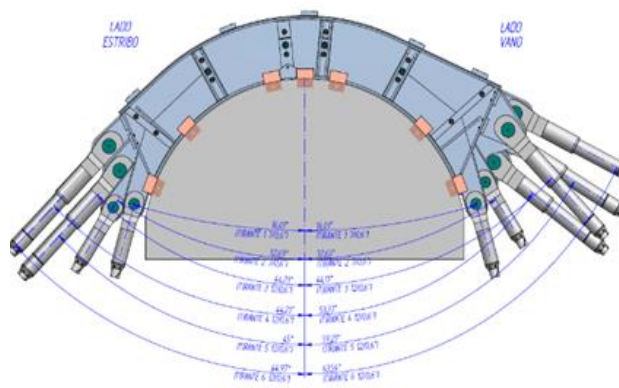
Después de estudiar y analizar diversas alternativas, se determinó que la solución más viable consistía en sustituir los desviadores originales por conectores de tirantes agrupados. Con esta nueva solución, los cables delantero y trasero se conectaban entre sí mediante un conector que cumplía la misma función que el desviador existente (Figura 7). Esta configuración permitió la coexistencia de los tirantes antiguos, los tirantes provisionales y los tirantes nuevos durante el proceso de sustitución.

**Figura 7. Esquema de conjunto de conector de tirantes.**

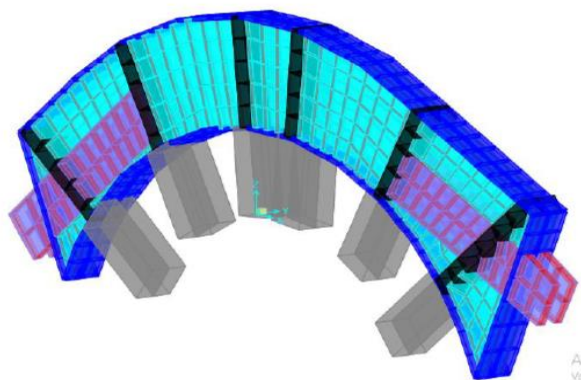
Los elementos que componen los conectores de tirantes fueron dimensionados siguiendo las recomendaciones de [2 a 4]. Además, se realizó una validación de la estabilidad a pandeo global y local de los componentes principales de los conectores mediante el análisis de un modelo de elementos finitos. En este análisis, se evaluó el escenario más desfavorable, correspondiente a la sustitución del primer grupo de tirantes (Figura 8).

Figura 8. MEF de conector de tirantes.

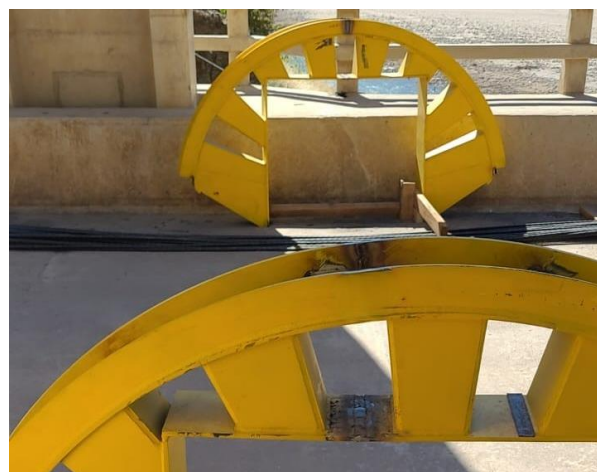
Los tirantes provisionales consistían en 4 cables de 12 torones de pretensado de 0.6 pulgadas, los cuales sostenían el tablero a través de elementos metálicos ubicados en el vano principal y el estribo, que pasaban por un desviador provisional ubicado en la cabeza de pila. El desviador provisional consistía en una silla curva que desviaba los torones, permitiendo su paso desde el vano principal hacia el vano lateral y el estribo. Este se ubicaba entre la viga que conecta las dos cabezas de pila. (Figura 9).

Figura 9. Desviador provisional sobre pila, antes de su instalación.

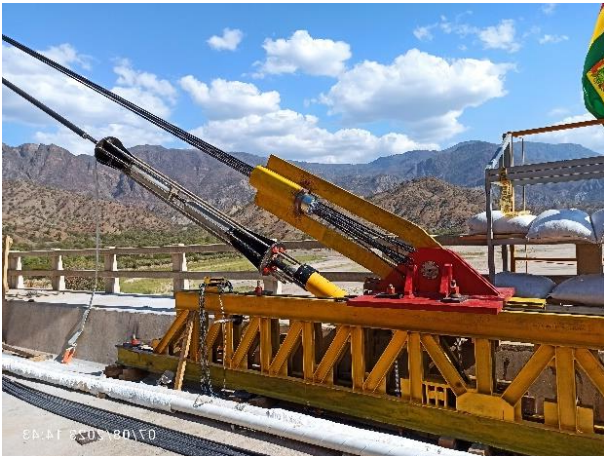
Los elementos metálicos del estribo y el tablero estaban conformados por cerchas metálicas ancladas al tablero mediante barras de pretensado. Estas cerchas contaban con un brazo basculante en el cual se encontraban las

placas de anclaje y las cuñas de los tirantes provisionales (Figura 10).

**Figura 10. Elemento provisional en vano principal.**

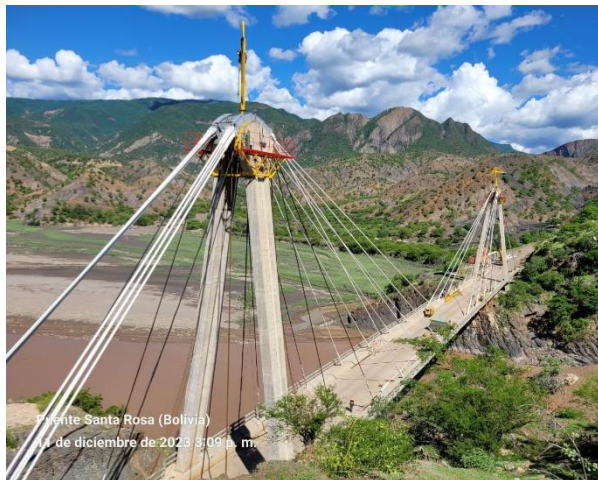
En la Figura 16 se muestra la estructura con los nuevos tirantes, reflejando el resultado del trabajo realizado.

**Figura 16. Vista general puente Santa Rosa al finalizar la sustitución de los tirantes.**
