# Actuación de emergencia de apeo y proceso de desmontaje controlado de la cubierta accidentada de la nave del CEPYC-CEDEX

*Emergency shoring operation and controlled dismantling process of the damaged roof of the CEPYC-CEDEX building.*

## RESUMEN

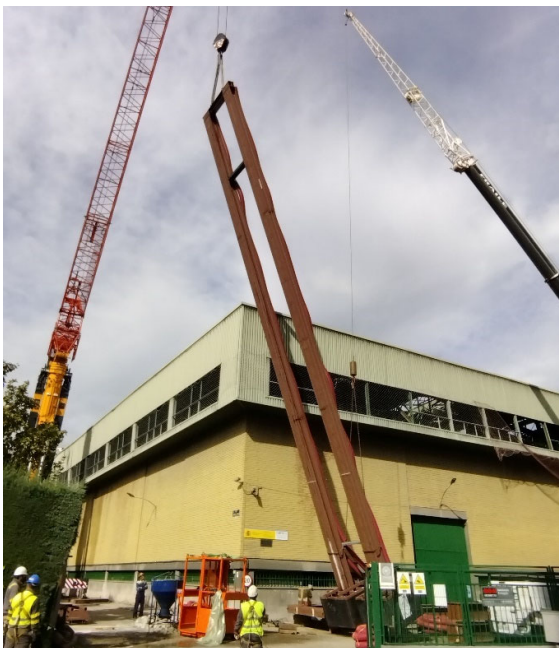
Para evitar acceder al interior de la nave durante su colocación, los apeos venían ya montados de taller, incluida la armadura de la cimentación. Posteriormente, en obra, se verticalizaban con ayuda de unas potentes grúas (Figura 16), y se introducían en el interior de la nave a través de unas aperturas practicadas en la cubierta.

**Figura 16. Trabajos de verticalización de apeos celosías principales.**

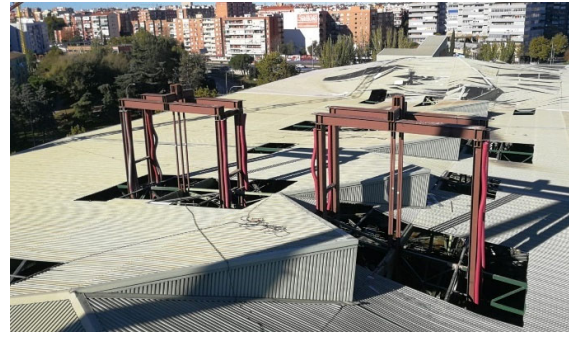
El proceso terminaba con el hormigonado de las zapatas de cimentación, a través de unos ductos amarrados a los pilares de las torres (Figura 17). De esta manera todo el proceso se realizaba sin necesidad de que el personal accediera al interior.

**Figura 17. Vista exterior de las torres. En rojo los ductos para el hormigonado de cimentación.**

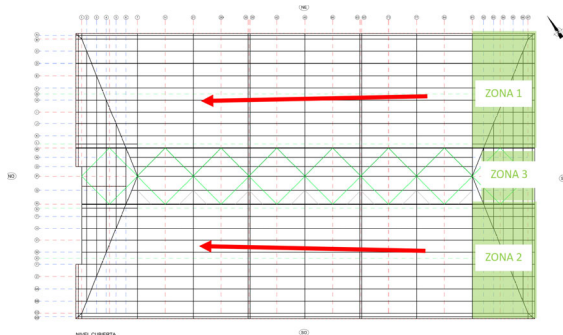
- Retirada del peto frontal de la fachada y las placas de cubierta, panel a panel. El proceso comenzó en la fachada opuesta a las oficinas, al estar la cubierta en esta zona menos dañada.

Figura 19. Avance en la retirada de cubierta.

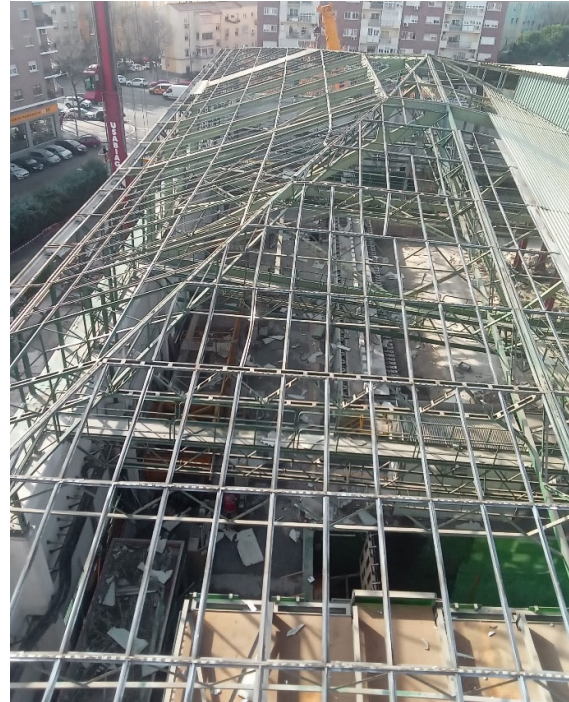
- Tras el cerramiento, se comenzó con la retirada de la perfilería auxiliar de apoyo de los paneles de cubierta.

Figura 20. Retirada de cubierta, zona sureste.

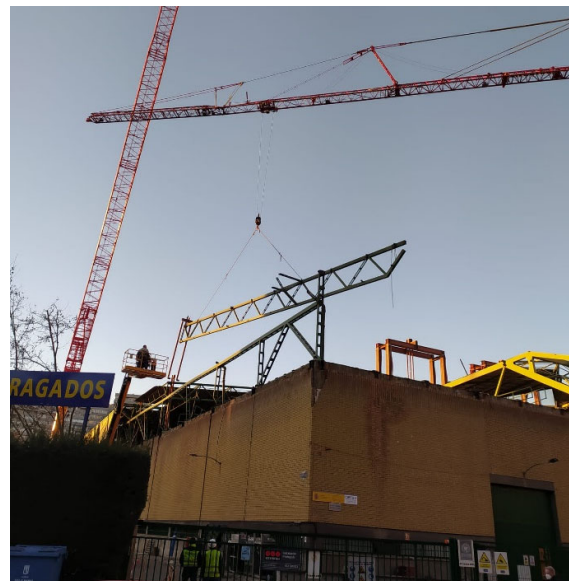
- Continuándose con la retirada de las correas en celosía de cubierta.
- Retirada de las celosías secundarias de cubierta.

Figura 21. Retirada de celosías secundarias.

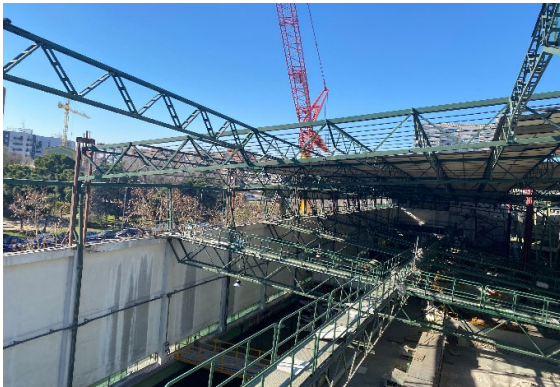
- A continuación, se llevó a cabo el desmontaje de los pilares y montantes metálicos de fachada, una vez se han retirado las celosías secundarias. Todo el proceso de desmontaje de celosías avanzó de manera coordinada, decalándose los trabajos en los distintos elementos en el tiempo, hasta que quedó un área despejada del nivel superior de cubierta (Figura 22).

**Figura 22.** Zona despejada tras la retirada de los elementos.

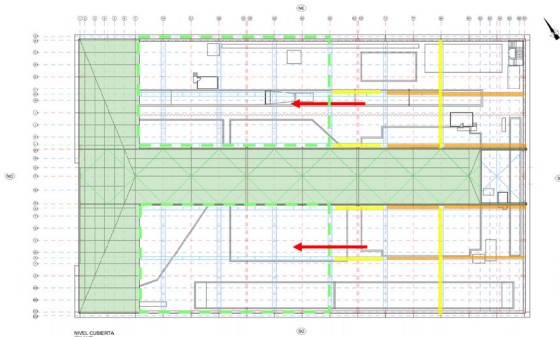
- En ese momento comenzó el desmantelamiento de los entramados de pasarelas del nivel intermedio, que se simultaneó con los trabajos anteriores (Figura 23). En algunos casos, las pasarelas se encontraban en una situación inestable, siendo necesario el apeo de determinados tramos. Estas labores se realizaban ya con equipos menos pesados, avanzando por el interior de la nave (Figura 24).

**Figura 23.** Avance del desmontaje de pasarelas.

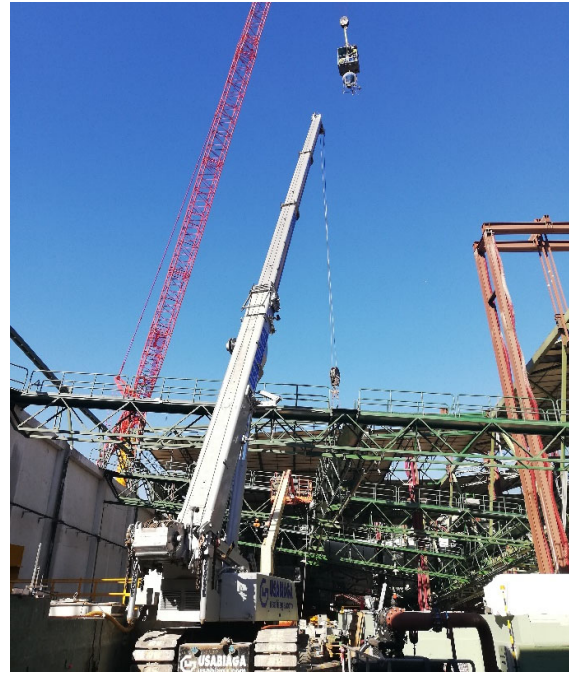
**Figura 24.** Retirada de pasarelas desde el interior.

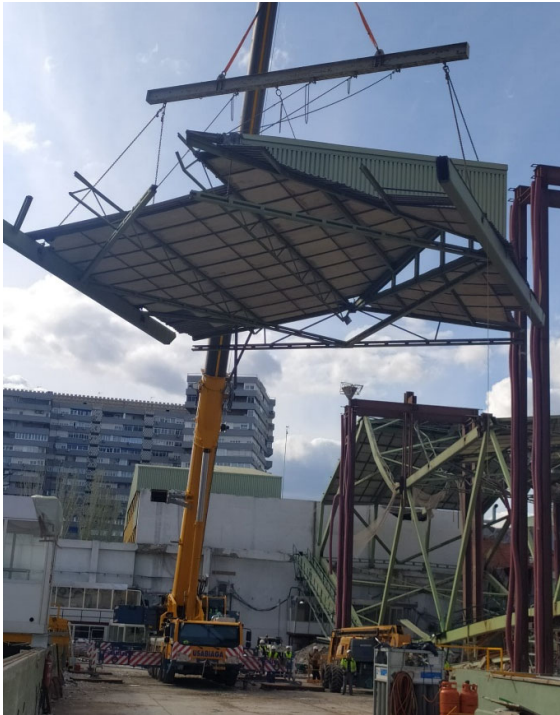
El siguiente paso fue la retirada de los paneles y lucernarios ubicados entre las cerchas principales (Figura 26). Posteriormente, se continuó con el desmantelamiento de las celosías por módulos (Figura 27).

**Figura 26. Desmontaje del lucernario entre celosías principales.**

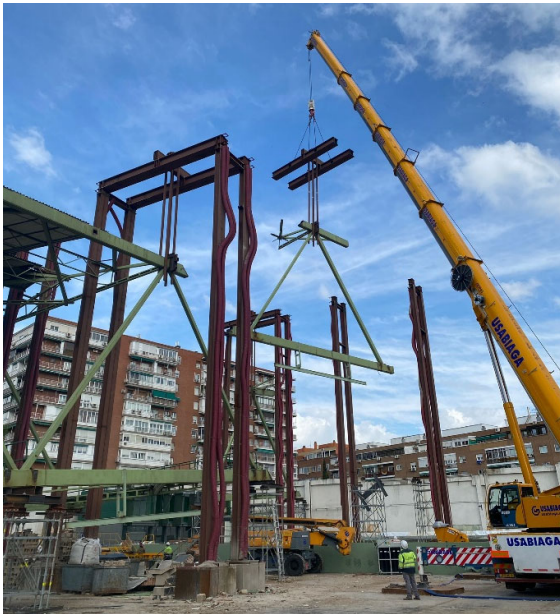
**Figura 27. Desmontaje celosías principales.**

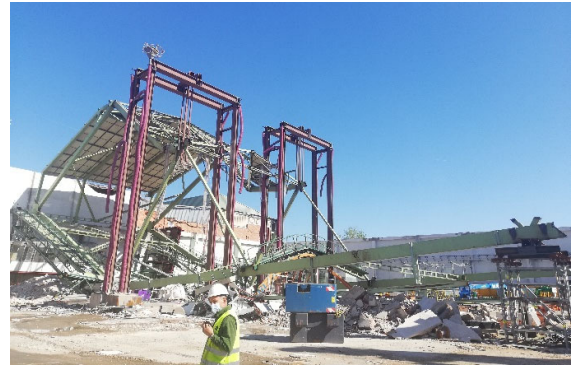
El proceso finalizó con la retirada de los módulos de las cerchas principales y la demolición del pórtico próximo a los edificios de oficinas (Figura 28), quedando así la nave despejada.

**Figura 28. Zona despejada celosías principales.**
