# MEJORA Y REHABILITACIÓN DEL PUENTE DE VILLA DEL RÍO SOBRE EL RÍO GUADALQUIVIR EN LA CARRETERA A- 3101 (CÓRDOBA)

*Improvement and Rehabilitation of the Villa del Río Bridge over the Guadalquivir River on the A-3101 Road (Córdoba)*

En la localidad cordobesa de Villa del Río se enclava un puente metálico sobre el río Guadalquivir, construido en 1906, y reconstruido entre 1950 y 1951. Este trabajo describe la ampliación y rehabilitación del tablero realizada para albergar dos carriles de 3.50 m y dos aceras de 1.20 m.

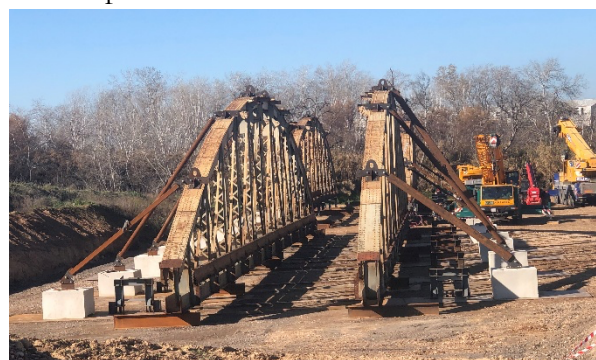
**Figura 16.** Corte del tablero original actual para independizar los arcos.

- Etapa 4: Colocación de apoyos provisionales y apuntalamiento transversal de los arcos metálicos.
- Etapa 5: Desmontaje de largueros, travesaños, arriostramientos superiores y aceras.
- Etapa 6: Volteo de arcos y refuerzo de cordones superior e inferior. Instalación de piezas de arranque de los arcos.
- Etapa 7: Izado de los arcos metálicos a posición vertical.

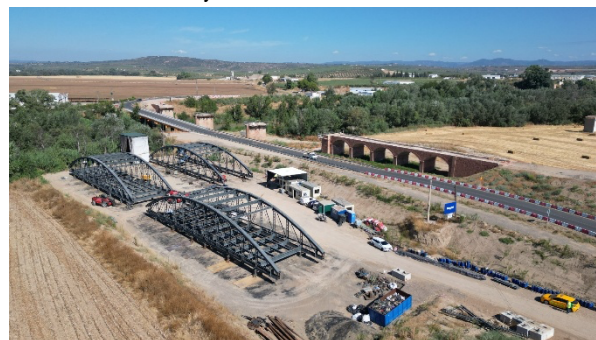
**Figura 17.** Conexión de nuevas vigas a celosías reforzadas.

- Etapa 8: Montaje en blanco de riostras de apoyo, travesaños y largueros.
- Etapa 9: Conexión de nuevos elementos entre sí y a las celosías reforzadas.
