# Comportamiento dinámico en juntas transversales de estructuras tipo pérgola. Patologías observadas en la estructura PK 1+900 de la autovía A-8.

*Dynamic behavior in transverse joints of type pergola structures. Pathologies observed in structure at PK 1+900 of the A-8 motorway.*

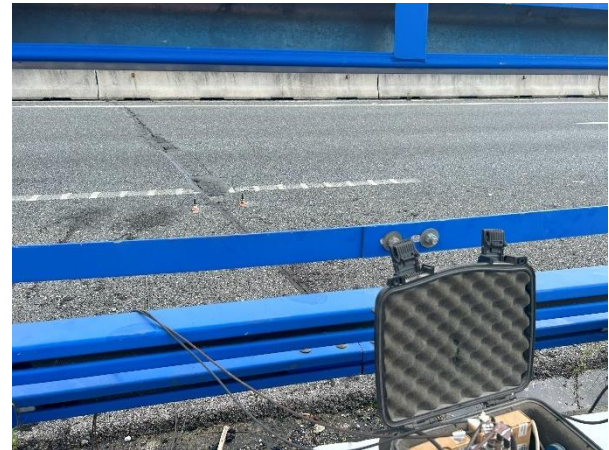
**Figura 8. Acelerómetros instalados en la junta entre el Tramo 2A y 2B.**

Tras el análisis de los datos obtenidos en la campaña de auscultación dinámica, se observa que, debido a la naturaleza del impacto del tráfico pesado en las juntas de calzada, los modos de vibración que más se amplifican son los modos de vibración 2 y 3. Las aceleraciones máximas se registran en la junta de la calzada entre los tramos de tablero 2A y 2B, con valores bastante elevados y que alcanzan picos en el entorno de 0.3 g – 0.7 g.

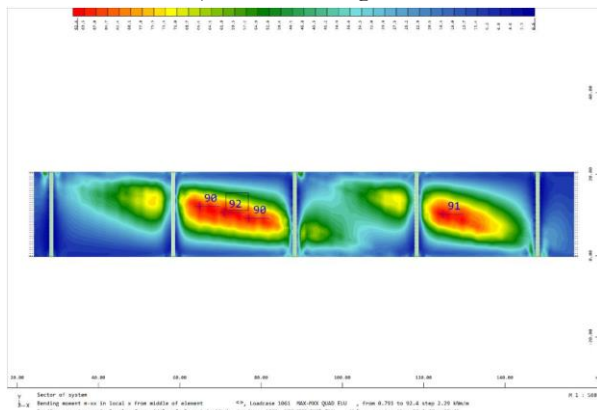
Figura 19. Máximo momento transversal en la losa en ELU. Configuración inicial antes de la actuación.

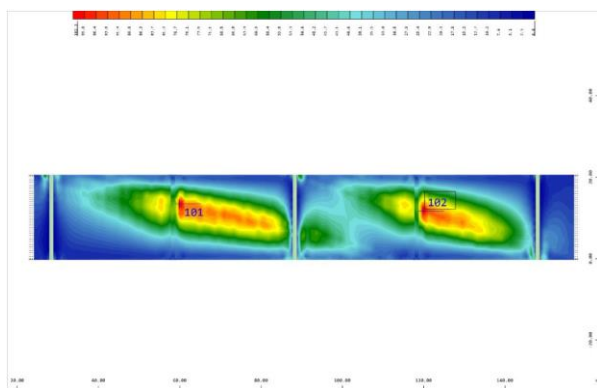
Figura 20. Máximo momento transversal en la losa en ELU. Configuración final después de realizada la actuación propuesta.
