# Diagnosis del paso superior Joaquín Costa – Francisco Silvela. Madrid, 2020

*Diagnosis of the overpass Joaquín Costa - Francisco Silvela. Madrid, 2020*

Construido en 1969, este viaducto de hormigón pretensado venía manifestando algunos problemas hasta que, en febrero de 2020, se detectó la rotura de un tendón. Tras constatarse que cerca del 10% de los tendones presentaba ese problema y que la resistencia característica del hormigón, con un diagnóstico inequívoco de fuerte ataque árido-álcali, apenas llegaba al 50% de la del proyecto –con un nivel de seguridad inadmisiblemente e insalvable– se recomendó al Ayuntamiento de Madrid el cierre y el desmontaje de la estructura. El soporte de la ETSICCP-UPM y nuestra perseverancia permitieron completar dos campañas paralelas de reconocimiento *post-mortem* de gran valor.

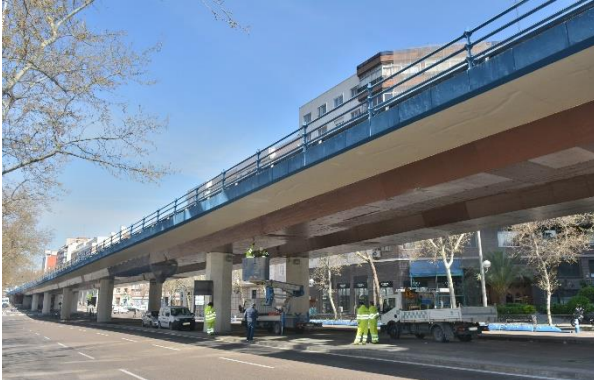
Figura 1. Escorzo del viaducto, 11 de marzo de 2020.

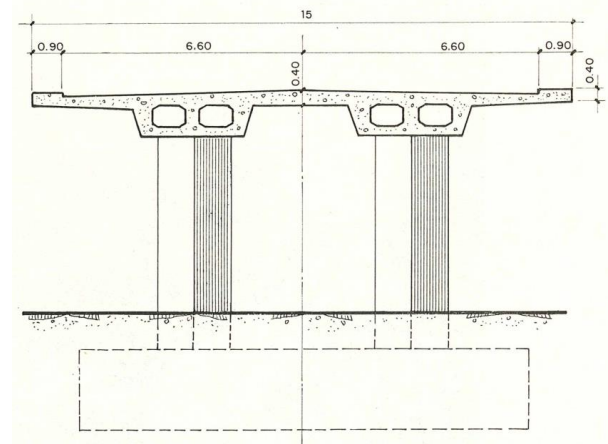
Figura 2. Sección transversal. El canto es de 1,20 m.

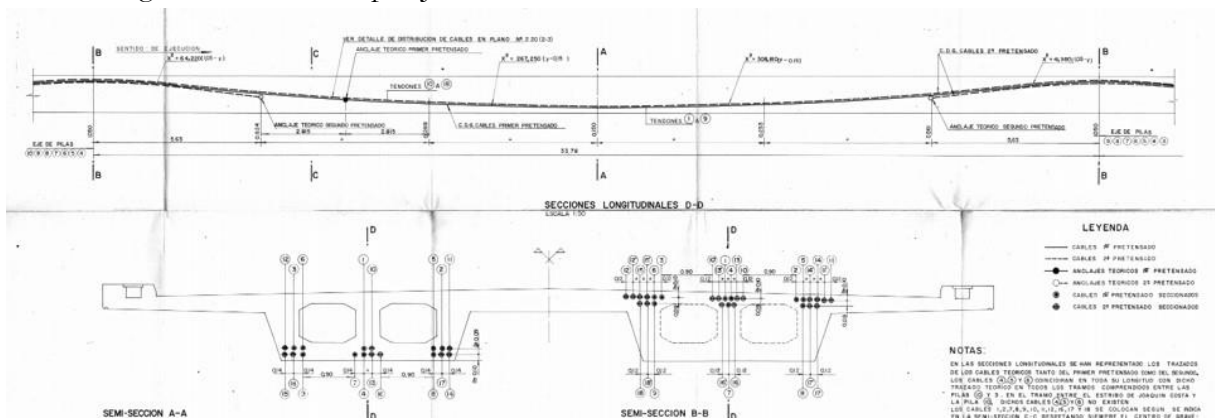
te y asegurar gálibos suficientes. Para eso fue preciso dotar a la estructura de una notable cuantía de armadura de pretensado ( $37 \text{ kg/m}^2$ , figura 3), lo que supone una cuantía total –corregida en función de  $f_p$ – de  $33.3 \text{ kg/m}^2$ , viniendo a ser un 33% mayor que las cuantías habituales hoy día ( $25 \text{ kg/m}^2$ ). La cuantía de armadura pasiva ascendió a  $49 \text{ kg/m}^2$ . Globalmente, la cuantía total ponderada de acero fue de  $139 \text{ kg/m}^2$ , el 79% del valor habitual hoy ( $175 \text{ kg/m}^2$ ).

Figura 3. Disposición del pretensado.

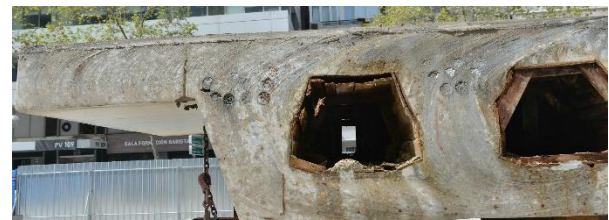
Figura 4. Sección de unas de las dovelas cortadas en las proximidades de un apoyo.

Aún hay algo más. El mismo día 12 de febrero de 2020 –muy fecundo, como habrá deducido el lector que haya llegado hasta aquí– se realizó una perforación coincidente con uno de los alvéolos en la misma zona en que se había producido la rotura del tendón. Al punto salió una gran cantidad de agua, toda la acumulada en el interior de los alvéolos (figuras 4 y 19).

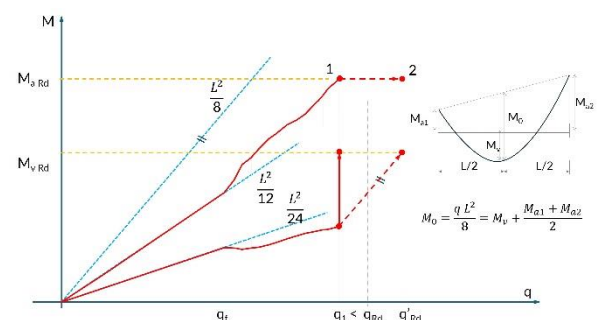
En la figura 16 se explica cómo, si la evolución de esfuerzos se aparta de la previsión ideal de proyecto de comportamiento elástico y lineal —por fisuración o por cualquier otra variación de la ley real de rigideces  $E_c I_b$  con relación a la teórica— y, además, el comportamiento de las secciones (diagrama momento-curvatura) es elasto-frágil por serlo la armadura, la seguridad estructural se puede ver gravemente comprometida.

Figura 16. 2: ductilidad suficiente; 1: comportamiento elasto-frágil (a partir de [4]).

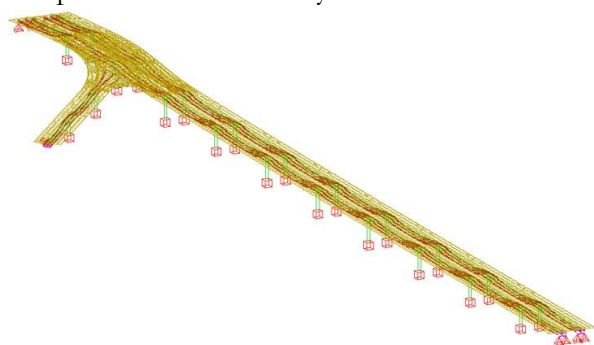
En paralelo con los trabajos de campo y de laboratorio, el equipo de FHECOR desarrolló un análisis estructural completo con la finalidad de valorar de la manera más fidedignamente posible las características de la estructura a la luz de los datos disponibles. Para ello se elaboró un modelo sobre el software SOFISTiK (figura 21), capaz de tener en cuenta las no linealidades correspondientes, si bien no todas se consideraron hasta sus últimas consecuencias, como la fluencia no lineal en la que, sin duda alguna, había entrado el hormigón, al superar las tensiones permanentes del hormigón el umbral aproximado de  $0.45 f_{ik}$ . El análisis realizado se refería a las comprobaciones en ELS y en ELU.

Figura 21. Modelo SOFISTiK utilizado.
