# Reparación y refuerzo del puente ferroviario de ETS sobre el río Urola de la línea Bilbao-San Sebastian en el P.K. 79/036 en Zumaia

*Repair and retrofitting of the ETS railway bridge over Urola river in the Bilbao-San Sebastian line, chainage 79/036, in Zumaia*

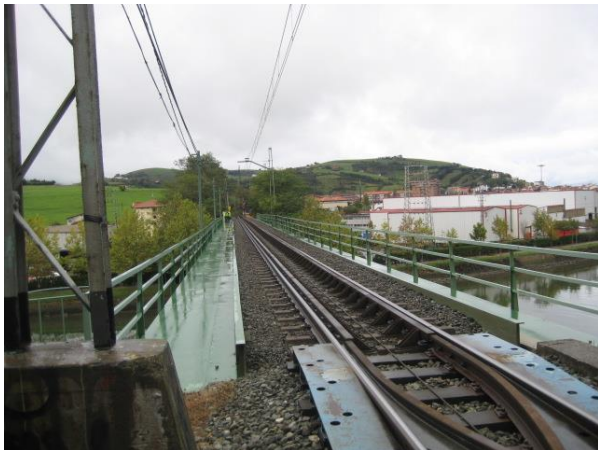
**Figura 5. Plataforma previa a las obras de reparación**

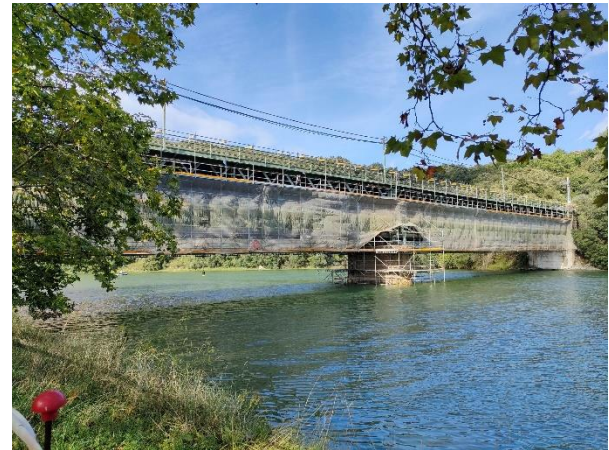
Figura 13. Andamio de tres niveles

El primer paso para la ejecución de las obras fue la disposición de un andamio completo en toda la estructura con 3 niveles para poder acceder a todas las partes del puente, ejecutado por ULMA.

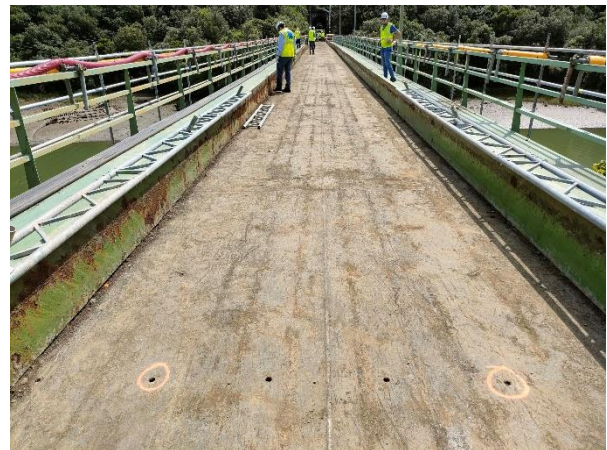
**Figura 20. Plataforma ferroviaria desmontada**

Durante el período de corte de tráfico se ejecutaron todas las actuaciones en la plataforma, comenzando por la retirada de todos los elementos de vía anteriores y el montaje de una estructura auxiliar encapsulada que permitió en chorreado, limpieza y repintado de toda la plataforma.

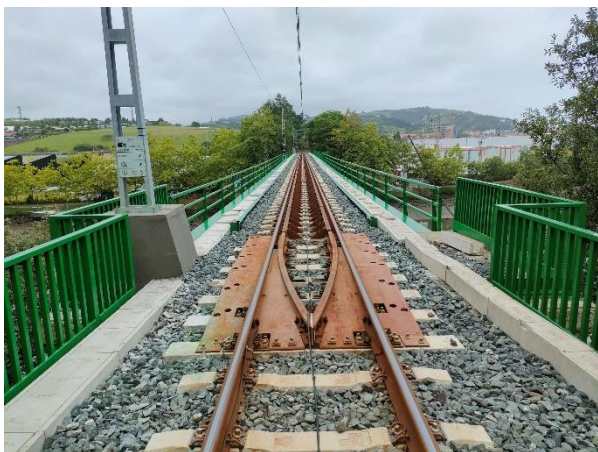
Figura 21. Estado final de la plataforma ferroviaria

Posteriormente se procedió con la impermeabilización de los muretes de guarda y chapa de fondo, reposición del balasto, traviesas, carriles, encarriladoras en los accesos, euroloop, sistemas de señalización y seguridad, postes de catenaria y la propia catenaria.

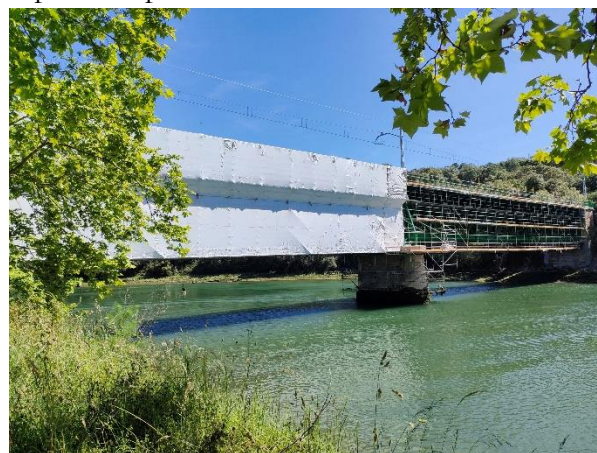
Figura 25. Encapsulado del andamio por vanos

Para estos trabajos resultó fundamental el empleo de un encapsulado de un vano completo (zona de trabajo) para evitar vertidos en la desembocadura del río Urola, que presenta una especial importancia medioambiental.

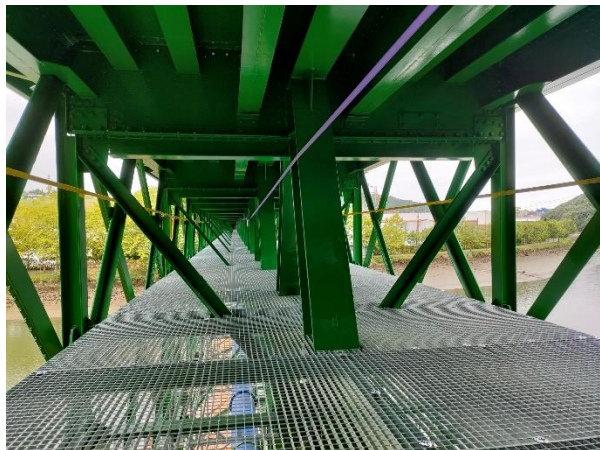
Figura 26. Plataforma de mantenimiento con trámex

Para garantizar la adecuada ejecución de los trabajos de inspección y mantenimiento futuro se ejecutó una estructura metálica auxiliar soldada o atornillada a las celosías para soportar un trámex situado aproximadamente en la mitad del canto del tablero.

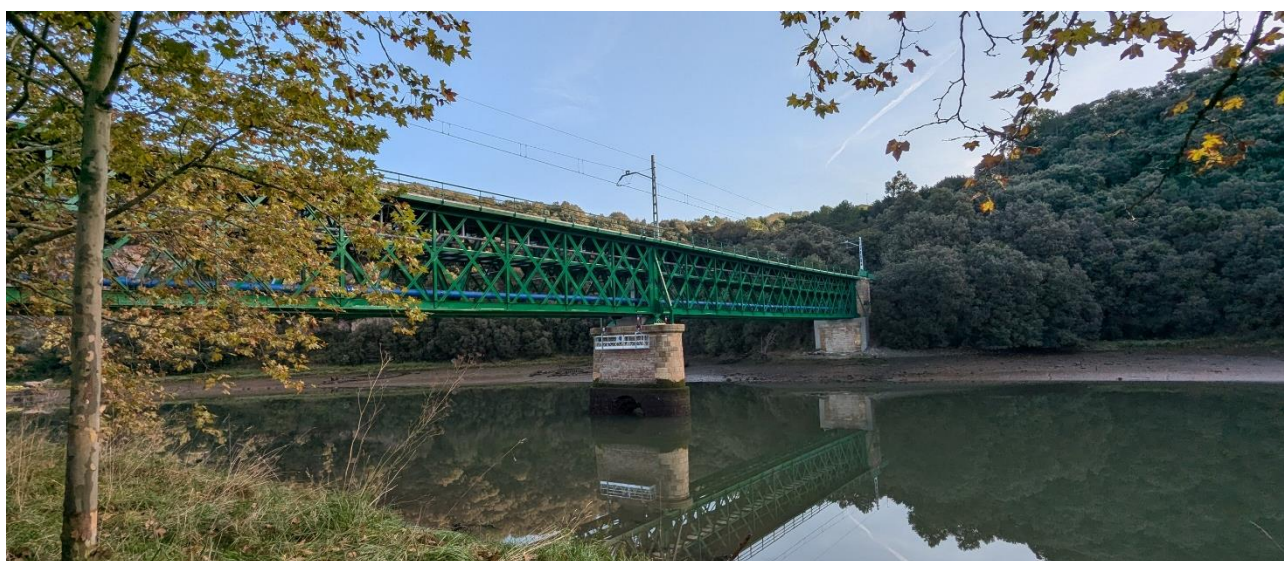
Figura 27. Aspecto del puente de ETS sobre el río Urola en Zumaia con la reparación terminada
