# Refuerzo del puente de la ronda de Pamplona, PA-30, P.K. 0+300, sobre la AP-15, Autopista de Navarra, en Pamplona

*Retrofitting of the bridge of the Pamplona ring road, PA-30, chainage 0+300, over the AP-15, Navarra Highway, in Pamplona*

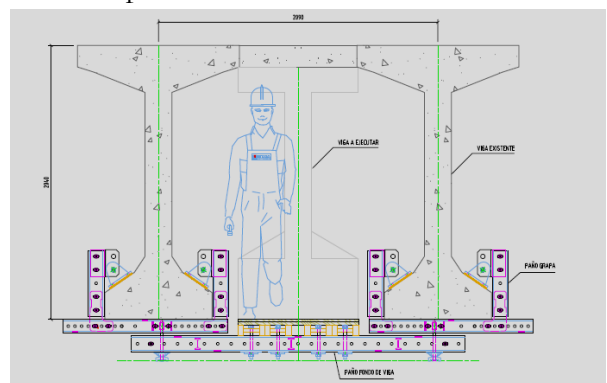
**Figura 16. Plataforma entre las vigas de borde**

Para poder ejecutar la nueva viga colindante a la viga de borde fue necesario la ejecución de una plataforma de trabajo que, colgada de los patines inferiores de las vigas adyacentes, permitía la colocación de encofrados y armados. La definición y fabricación de esta plataforma fue realizada por ULMA.

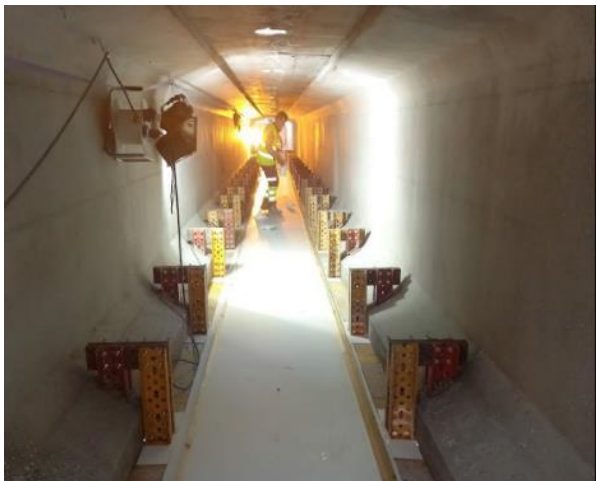
Figura 17. Vista interior de la plataforma entre las vigas de borde

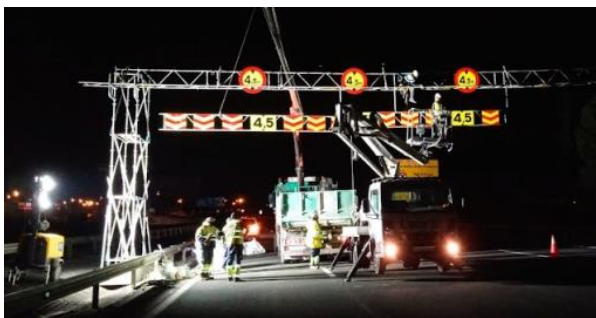
Figura 18. Pórticos pregálibo en los accesos a la estructura

Dado que la estructura auxiliar suponía la reducción del gálibo vertical en la vía inferior, fue necesario montar pórticos pregálibo en todos los accesos.

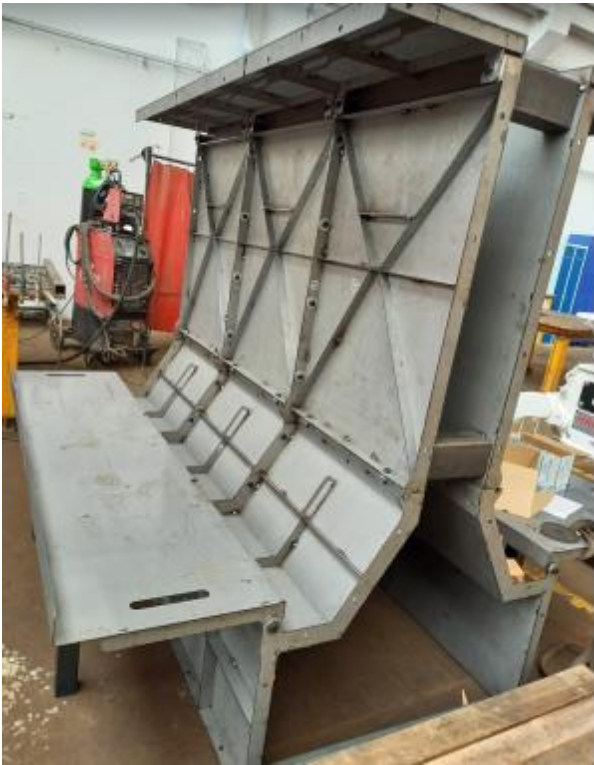
**Figura 22. Módulo de encofrado metálico fabricado con la forma de la nueva viga**

El encofrado se ejecutó con chapa metálica para que fuera reutilizable y se pudiera

desplazar longitudinalmente dentro de la plataforma de trabajos.

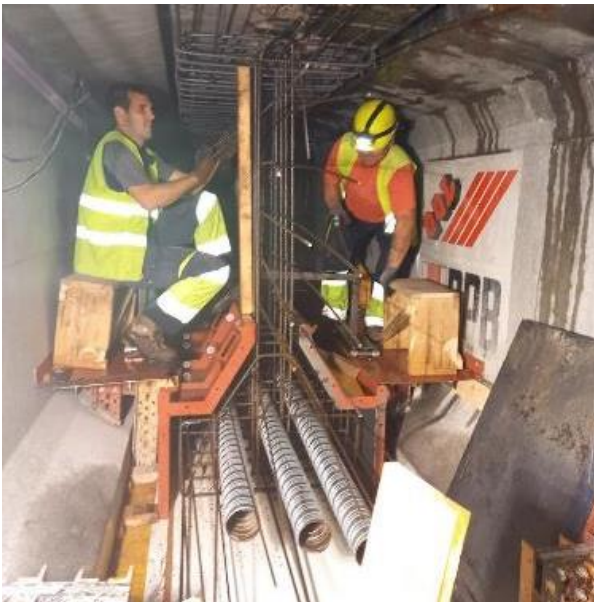
**Figura 23. Trabajo de operarios en la plataforma**

El sistema se diseñó para maximizar el espacio para los operarios en un hueco angosto.

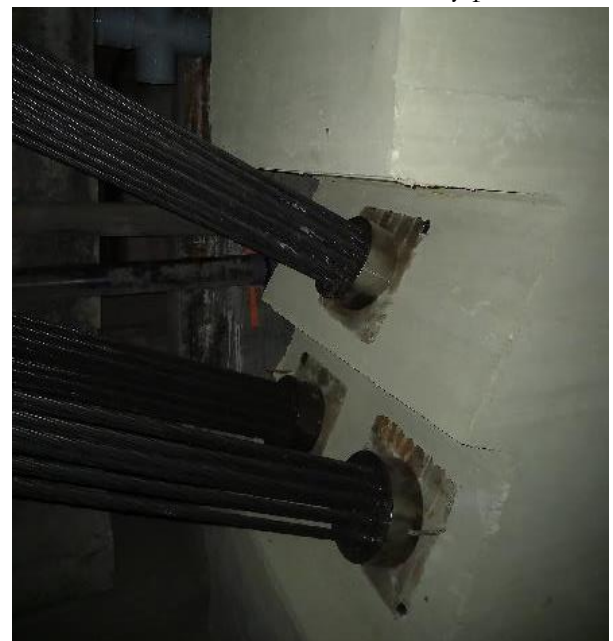
**Figura 25. Sección transversal de la nueva viga**

El tesado final de los tendones se realizó con gatos lo más pequeño posibles por el reducido espacio sobre los dinteles de pilas. El trabajo finalizó con la aplicación de una pintura anticarbonatación a todo el tablero y pilas.

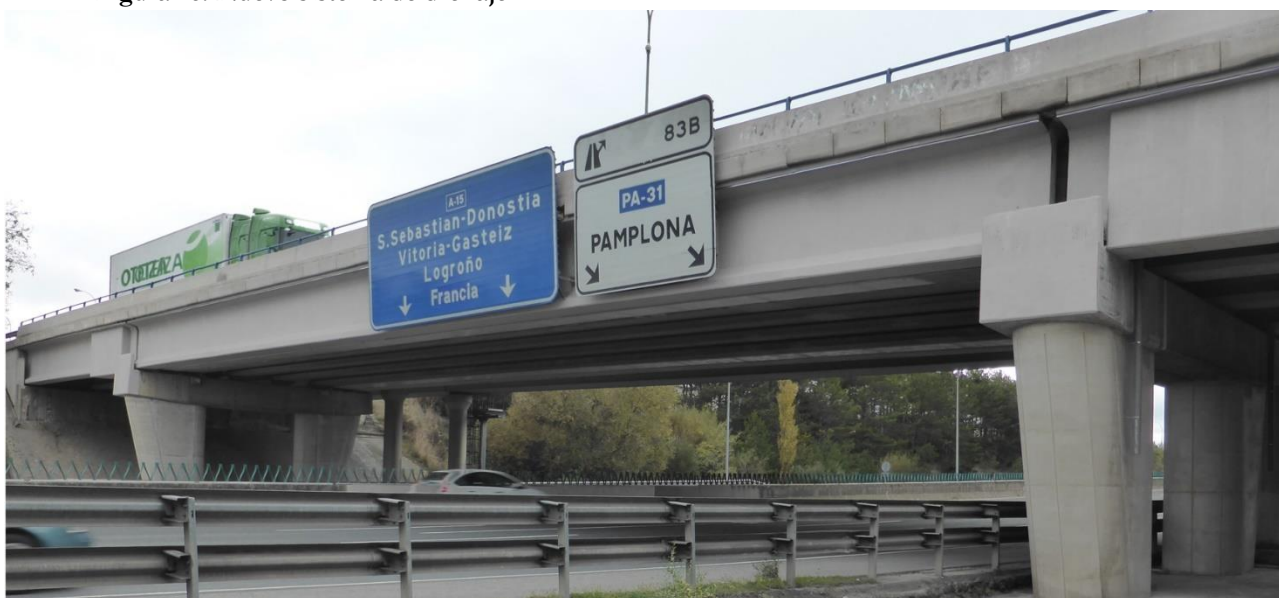
Figura 27. Aspecto del puente de la PA-30, P.K. 0+300, sobre la AP-15, en Pamplona con la reparación terminada
