# Demolición y reconstrucción del tablero del paso superior sobre la M-300 en el P.K. 28+900 en Alcalá de Henares

*Demolition and reconstruction of the deck of the overpass over the M-300 at chainage 28+900 in Alcalá de Henares.*

Alberto Martín Galán<sup>a</sup>, Javier León González<sup>b</sup>, Julio Sánchez Delgado<sup>c</sup>, M. Belén Peña Sanz<sup>d</sup>, M. Yolanda Alcaraz Nuño<sup>e</sup>, Eugenio Rey Conde Fernández<sup>f</sup>

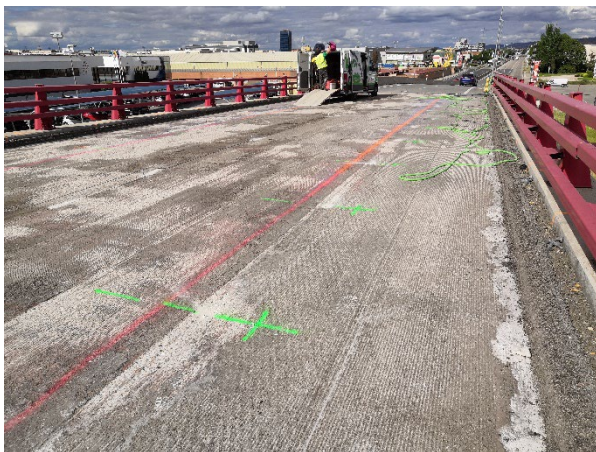
Posteriormente, se procedió al desmontaje de juntas de dilatación, que no fueron reutilizadas, así como al fresado completo del pavimento, limitando la carga máxima por vano a 30 t por el mal estado de las artesas, con lo que se emplearon fresadoras y camiones de pequeño tamaño.

**Figura 10. Plataforma fresada**

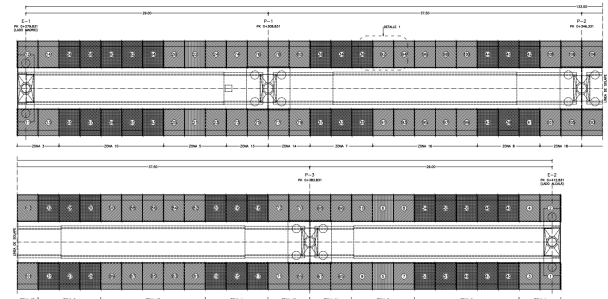
**Figura 11. Secuencia de izado y retirada de voladizo de la losa superior**

Debía evitarse debilitar las secciones de mayor sollicitación (centro de vano y sobre pilas) hasta no haber retirado peso suficiente, por lo que la retirada de piezas comenzó por las zonas sombreadas en color oscuro en la figura 11. Todos los cortes fueron realizados con radial de grandes dimensiones.

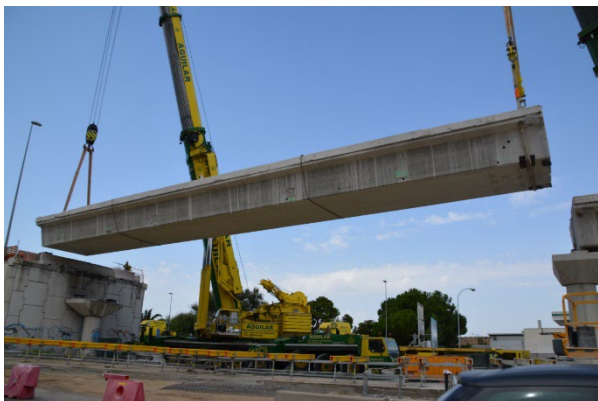
La retirada de las vigas se realizó con 2 grúas de 500 t de capacidad máxima cada una, cuya ubicación estaba muy limitada, por una parte, por las conducciones de gas existentes y, por otra, por la conveniencia de que las vigas fueran colocadas fuera de la M-300 para poder reabrirla al tráfico tras la operación.

**Figura 18. Izado de viga de vano 1**

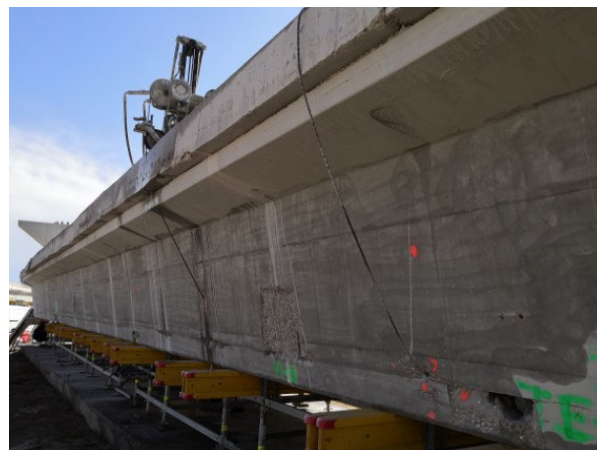
**Figura 19. Corte de viga en rebanadas con hilo de diamante sobre cimbra provisional**

El mal estado de las vigas artesas quedó claramente reflejado tras el corte en rebanadas, al apreciarse la falta de capacidad a rasante en la interfaz alma-losa inferior y el hendimiento observado en la losa inferior de una de las rebanadas por la falta de capacidad resistente.

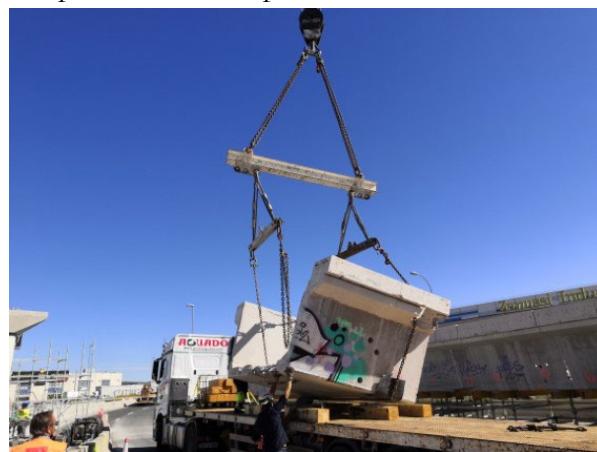
El izado de las rebanadas de viga se realizó con sistema de doble balancín para asegurar el equilibrio de la pieza, independientemente de la posición real de su centro de gravedad.

**Figura 20. Izado con balancines y posicionamiento en góndolas para transporte a vertedero**
