# Fallo a punzonamiento de un forjado bidireccional en Zaragoza

## *Case study of two-way flat plate punching failure in Zaragoza*

Jose Manuel Viver<sup>a</sup>, Jesús M. Rodríguez Romero<sup>b</sup> Eduardo Díaz-Pavón Cuaresma<sup>c</sup>,

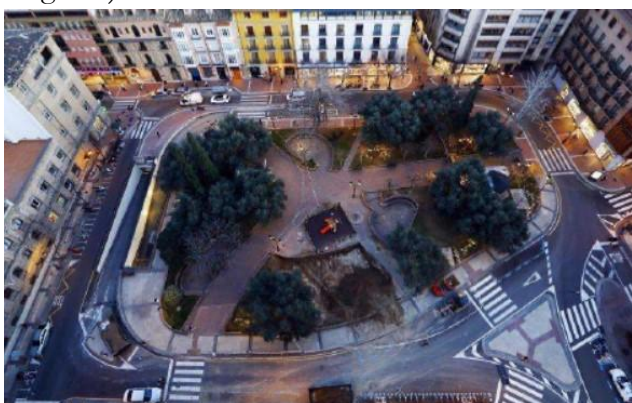
**Figura 2. Vista general de la cubierta**

Se trataba de la cubierta de un aparcamiento construida conforme a planos fechados en el año 1969 y que estaba constituida por una losa maciza de hormigón armado de 35 cm de canto, apoyada directamente sobre pilares y muro perimetral del mismo material. La superficie estaba dividida por una junta de dilatación. En el croquis de la figura 1 se muestra una vista en planta de la superficie de la cubierta, y en la figura 2 una vista aérea de la misma.

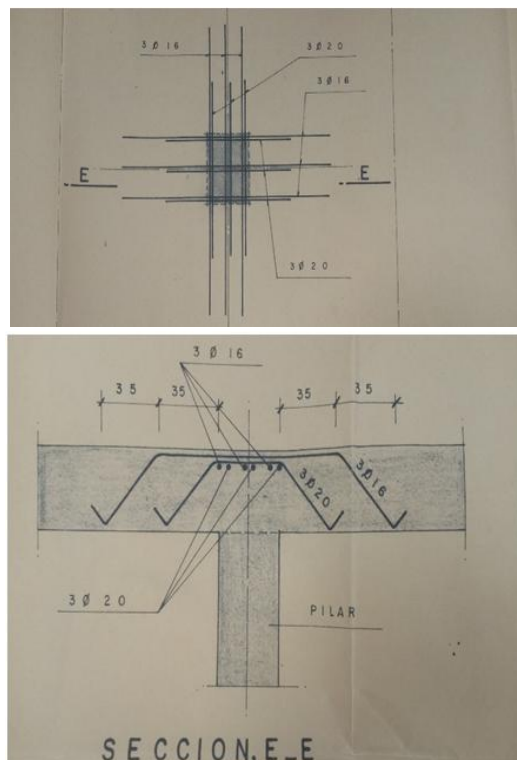
**Figura 3. Esquemas de armado frente a punzonamiento, según proyecto**

A efectos de punzonamiento, el proyecto planteaba dos familias de barras levantadas a unos  $45^\circ$  de diámetros 20 (la más próxima al pilar) y 16 mm, excepto en algunos pilares, de 14 y 12 mm respectivamente. La disposición de proyecto localizaba la rama superior horizontal de los refuerzos muy próxima a la cara superior de la losa, en dos capas, al nivel de la armadura de flexión. El recubrimiento superior, de acuerdo con la memoria de cálculo, era de 1,5 cm.

En la figura 3 se muestra el esquema de armado frente a punzonamiento previsto en los soportes.

De acuerdo con los resultados expuestos en el apartado anterior el origen de los daños en torno a los soportes, correspondientes a fallos de punzonamiento, residía en una disposición ineficaz de la armadura de punzonamiento que, en la práctica, invalidaba su contribución a la resistencia frente a este modo de fallo. Desgraciadamente la carga real de acabados y tierras dispuesta sobre la losa excedía ligeramente además la prevista en el proyecto, de modo que tan solo con la contribución del hormigón las condiciones de seguridad de origen, tal y como se ejecutó la losa, no resultaban válidas.

La disposición de la armadura de punzonamiento prevista en los planos (ver figura 3 anterior) es válida y coherente con dicha transmisión. En efecto, las barras levantadas de refuerzo frente a punzonamiento se disponen con las ramas horizontales superiores a la cota de la armadura de flexión, asegurando por tanto la transmisión de la
