# Reparación y refuerzo de puente histórico (proyecto de 1961 por José Antonio Torroja, sistema Barredo) mediante pretensado exterior y fibra de carbono

*Repair and reinforcement of historic bridge (1961 project by José Antonio Torroja, with Barredo system) using external prestressing and carbon fiber.*

Freyssinet España realizó en 2021 la reparación y refuerzo de las vigas pretensadas del viaducto sobre el río Fresnedoso, estructura es del año 1961 proyectada por D. José Antonio Torroja con vigas pretensadas mediante el sistema patentado Barredo. Previamente al inicio de las obras se llevó a cabo una inspección especial para conocer el estado global de la estructura (resistencia hormigón y tensión actual de los cordones mediante el método de la ballesta). Los trabajos de reparación y refuerzo de la estructura consistieron en reemplazo de apoyos existentes con ménsulas y pilastras metálicas, refuerzo activo/pasivo de vigas (pretensado exterior + bandas de TFC), sustitución de pretilas y cambio de juntas de dilatación.

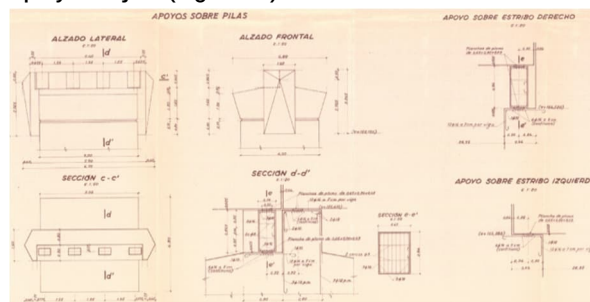
Figura 3. Detalles de apoyos de proyecto 1961.

El apoyo de las vigas en sus extremos, tanto sobre pila como sobre estribo, se realiza mediante dos mecanismos diferentes. Los apoyos orientados hacia Navahermosa se han resuelto mediante bielas ejecutadas con dados de hormigón armado de 84 cm de altura con placas de plomo en su base y coronación, por lo que estos apoyos se considerarán deslizantes. Los apoyos situados en el otro extremo apoyan directamente en planchas de plomo, siendo apoyos fijos (figura 3).

Los apoyos situados en el otro extremo apoyan directamente en planchas de plomo, siendo apoyos fijos. Ante el estado en el que se encontraban los apoyos de las vigas, donde las chapas de plomo en muchos casos totalmente desplazadas y degradadas, fue necesario el cambio y restitución de estos elementos.
