# Reparación de puentes de fábrica. Conservación del patrimonio histórico

## *Repair of masonry bridges. Conservation of historical heritage*

Jorge Juan Fernández Díaz<sup>a</sup>, Mario Martín Aguilera<sup>b</sup>, Noemí Corral Moraleda<sup>c</sup>

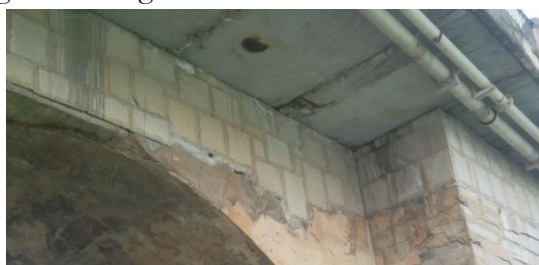
cimentaciones de las pilas mediante inyecciones y la ejecución de un refuerzo perimetral del hormigón armado; en la del 1987 se procedió a la ampliación del tablero para adecuar la estructura a las necesidades de tráfico del momento. Para ello, se dispusieron losas de hormigón de 11 m de ancho, por lo que quedó así definido el ancho del tablero actual. Para esto también fue necesaria la ejecución de un zuncho longitudinal de hormigón en la parte superior de la estructura donde se apoyarían las losas. Este zuncho se revistió posteriormente con chapado de piedra artificial, como se puede apreciar en la siguiente imagen:

**Figura 1. Zuncho longitudinal revestido (a la vista en Vano 10)**
