# Patologías estructurales en tableros sección cajón de dovelas prefabricadas con pretensado no adherente

## *Structural Issues in Precast Segmental Box Girders with Unbonded Post-Tensioning System*

La presente ponencia va a desarrollar el estudio que se ha realizado en una de estas estructuras, el viaducto de Tremor, con objeto de determinar el estado de la misma. Este estudio se ha centrado en cuatro aspectos fundamentales, que se desarrollan a continuación: pretensados exteriores, estado del hormigón, análisis estructural del tablero y finalmente la inspección y análisis de uno de sus elementos más críticos, sus mamparos.

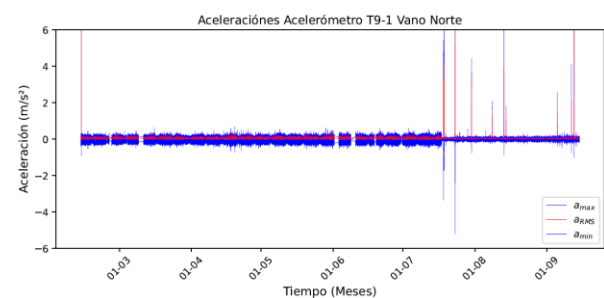
La prueba de carga dinámica, por su parte, no ha arrojado resultados relevantes, por cuanto no se detectaron aceleraciones significativas en el tablero al paso de un camión de 38 t a distintas velocidades, ni tampoco velocidades de paso a las que se pudiera generar algún efecto resonante. Es probable que la carga dinámica de un solo camión de 38 t no haya sido suficiente para excitar dinámicamente el tablero. Y, por el contrario, resulta muy significativo señalar las aceleraciones medidas durante las operaciones de fresado del tablero, en las que, bajo la acción pulsante de la fresadora, se han alcanzado aceleraciones en el tablero (medidas con dos acelerómetros acoplados directamente al tablero) tan elevadas como  $6 \text{ m/s}^2$  (Figura 9), lo cual evidencia la alta sensibilidad dinámica del viaducto que refrenda la amplificación de los resultados dinámicos obtenida en el análisis estructural.

**Figura 9. Aceleraciones pico registradas en el tablero durante los trabajos de fresado**

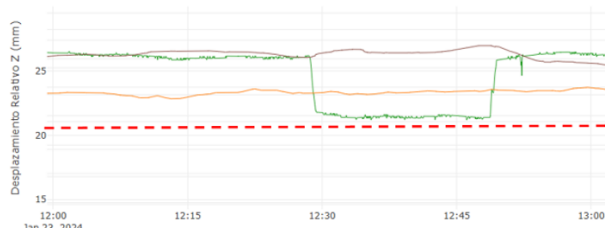
La monitorización en continuo de las flechas del vano también ha registrado la prueba de carga estática (en verde, la flecha registrada por la monitorización y en línea discontinua roja la flecha medida por los instrumentos específicos de la prueba de carga, Figura 10). Además, en el registro continuo realizado por la misma se ha observado ocasionalmente episodios de excedencia de la flecha teórica

calculada para la sobrecarga normativa, si bien teniendo en cuenta la alteración de la medición por las vibraciones del tablero parece indicar que no se han registrado sobresolicitaciones de magnitud excesiva.

**Figura 10. Aceleraciones pico registradas en el tablero durante los trabajos de fresado**
