# monitorización de la humedad y la corrosión de armaduras en los muros con jardín vertical de calle 30

## *Monitoring of humidity and corrosion of reinforcements in the walls of the vertical garden of Calle 30*

Luis Benito Olmeda<sup>a</sup>, Jose Manuel Cendon Alberte<sup>b</sup>, Jose Antonio Morena Villanueva<sup>c</sup>, Juan Jesus Muñoz Nicolas<sup>d</sup>, Carmen Andrade Perdrix<sup>e</sup>

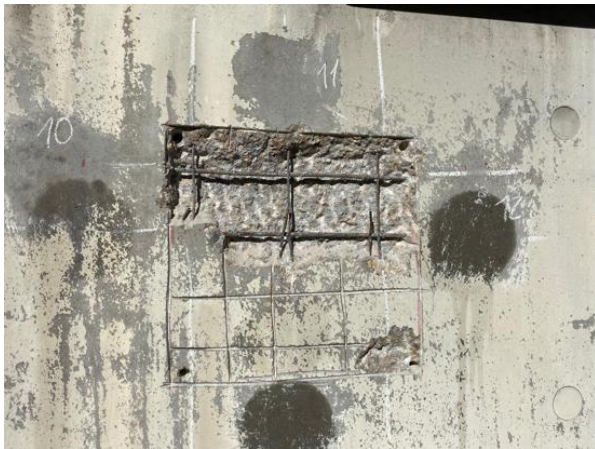
Como se aprecia en la figura 7, los valores de la velocidad de corrosión con el GECOR 10 se realizaron al menos por triplicado alrededor de las calas con el fin de tomar un valor medio.

**Figura 7.** Se muestra una cala en al que se aprecia las diversas zonas en donde se situó la sonda de confinamiento ya que es necesario mojar la superficie

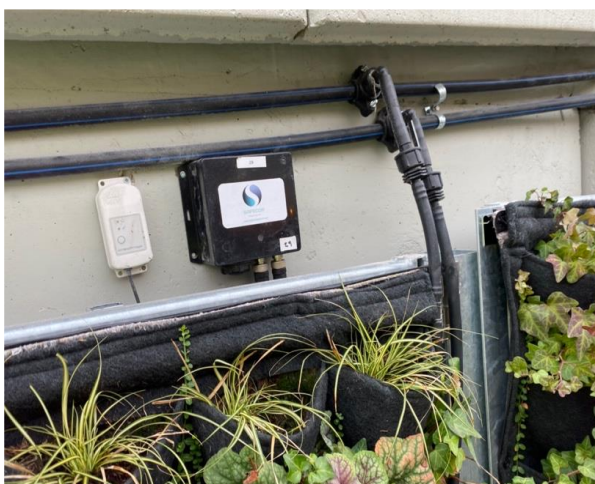
**Figura 8.** A la izquierda dispositivo con los sensores de HR y Tª y a la derecha el que contiene los sensores de corrosión.

Aplicado el inhibidor en toda la superficie, y comprobada su capacidad de parar la corrosión previa, se procedió a instalar los sensores

permanentes y también electrodos de referencia de Mn/MnO<sub>2</sub>. Los sensores eran de Humedad Relativa (RH) y Temperatura (Tª), instalando unos en el exterior a la atmosfera y otros dentro de las calas efectuadas para ver la humedad dentro del propio hormigón. El sensor de humedad externa se puede apreciar en la figura 8. A su lado se colocó el dispositivo que tiene los sensores de corrosión con un microprocesador y un transmisor de los resultados que son enviados a un servidor.
