# Fallo por rasante en juntas frías en vigas prefabricadas. La necesidad de sustituir varios tableros de la autovía A-4 en las proximidades de Córdoba

*Shear failure due to cold joints in precast beams. The need to replace several decks in A-4 Highway near Córdoba*

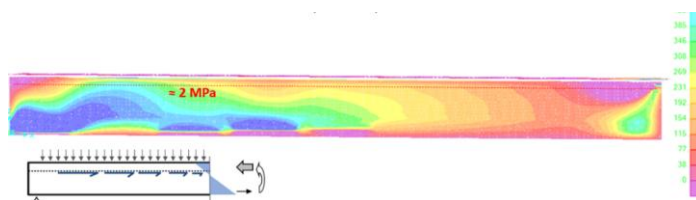
Los deslizamientos observados en varias vigas evidenciaban el fallo a rasante en las juntas frías, reduciendo la capacidad del tablero por debajo de lo exigible. Este fallo ocurrió a pesar de que las tensiones tangenciales en la junta eran relativamente bajas (aproximadamente 5 MPa como máximo, considerando el proceso evolutivo de carga: pretensado y peso propio de la viga y la losa sobre la viga aislada, como se muestra en la figura 13).

**Figura 13. Tensiones tangenciales en la viga frente a los esfuerzos del pretensado, el peso propio de la viga y el peso de la losa**

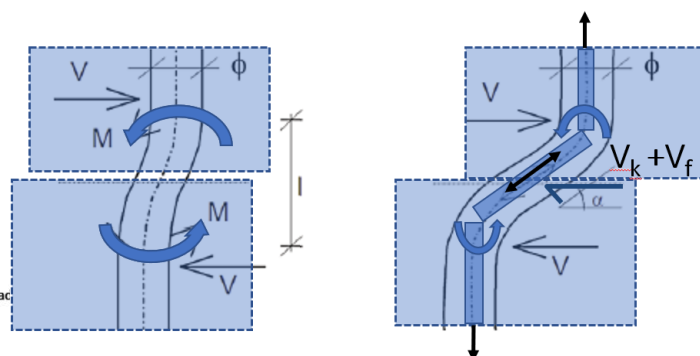
Aunque la componente horizontal por el efecto *kinking* es muy pequeña debido a los aspectos mencionados, y dado que las superficies de las juntas apenas están en contacto, impidiendo el

desarrollo de fricción, el deslizamiento de la junta provocará grandes deformaciones antes de su fallo completo. Esto obligará a que los bloques superior e inferior entren en contacto, como se muestra esquemáticamente en la figura 17.

**Figura 17. Efecto pasador (izquierda) y efecto pasador (muy reducido por la plastificación de la barra por tracción)+kinking+fricción (derecha) para grandes deformaciones en la junta y contacto entre bloques**

En estas condiciones, se desarrollará una fuerza de rozamiento entre las superficies y crecerá la componente horizontal de los cercos (efecto *kinking*), permitiendo que se genere una fuerza rasante. A medida que estos mecanismos se desarrollan, la componente por el efecto pasador disminuye, y los cercos perderán su rigidez y capacidad a flexión, reduciendo el cortante asociado.
