# Auscultación y sustitución de tendones de pretensado exterior del Viaducto de Río Blanco de la línea de AV Madrid-Barcelona

## *Auscultation monitoring and replacement of external prestressing tendons in the Rio Blanco Viaduct in the High Speed Railway line Madrid-Barcelona*

En agosto de 2021 se localizó en una Inspección Básica de ADIF la rotura de uno de los tendones de pretensado exterior del viaducto de Río Blanco, puente de la línea de Alta Velocidad Madrid-Barcelona que pertenece a la tipología de cajón cerrado con almas verticales de hormigón postesado de 558 m de longitud total que se ejecutó por empuje del tablero. Tras la auscultación de todos los tendones, se procedió a la sustitución en todo el viaducto de dos familias completas de pretensado exterior para garantizar el servicio de la estructura ante la patología que presentaban todos ellos.

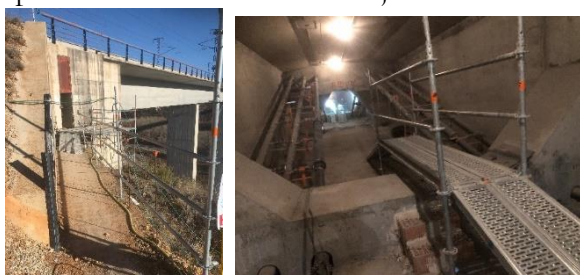
**Figura 11. Acceso e interior del cajón.**

Uno de los principales problemas a resolver en esta actuación, fue el acarreo manual desde la plataforma de acopios, ubicada a pie de talud de la propia plataforma de vía, junto al estribo 1, hasta las ubicaciones de todos y cada uno de los tendones a reemplazar. Dada las condiciones del único acceso existente y posible al interior del viaducto, el cual consistía en un pasillo en forma de L, con un ancho máximo de 1 m y mínimo de 90 cm y un recorrido de unos 11 m, hizo que se optara, como única opción viable, por el acarreo manual, tanto de materiales, como maquinaria y equipos hasta la ubicación de cada tajo en el interior del viaducto.

Además, unido a, que cada vano poseía dos desviadores de hormigón armado de unas dimensiones de unos 0,8 m de canto y 1 metro de ancho, los cuales formaban obstáculos, imposibilitando la idea de introducir cualquier tipo de útil que pudiera ir rodando sobre la cara superior de la losa inferior del cajón del viaducto.

Para salvar los obstáculos a modo de escalones que presentaba la disposición de desviadores, se implantaron unas rampas de andamio, cuya función era facilitar el acarreo al pasar por encima de los mismos. Igualmente se hizo necesaria hacer una plataforma de acceso con material de andamio, para poder salvar un desnivel que existía entre el pasillo de acceso

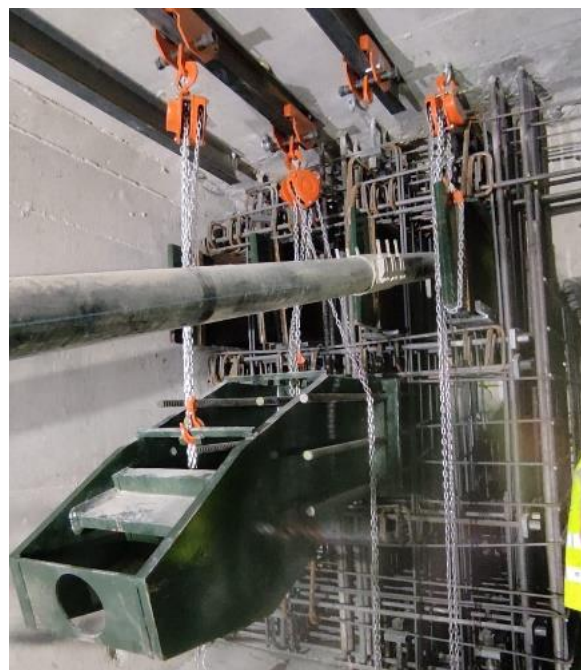
**Figura 12. Sistema de izado de piezas.**

Cabe mencionar, que para el caso particular de los tendones que se anclaban en el mamparo del estribo 1, no se disponía de acceso a las cabezas de anclaje, ello conllevó a que para anclar los nuevos tendones, se tuviera que diseñar y construir un refuerzo del propio mamparo de estribo, recreciendo dicho mamparo. De este modo mediante unos marcos de volteo, se conseguía anclar los nuevos tendones por delante del mamparo de estribo.

Estos marcos iban anclados con un total de 12 anclajes activos con barras de acero de alto límite elástico Y1030 y 32 mm de diámetro, ancladas con resina tipo DYWIDOX SPK 2. El recrecido del mamparo se cosió en todo el perímetro del tablero mediante barras pasantes tipo GEWI con placa y tuerca en ambos extremos, previamente a este cosido se realizan una serie de catas con ayuda de hidrodemolición controlada con lanza, para detectar la disposición del armado actual, así como de las vainas de pretensado interior.

Para poder introducir los marcos de volteos, se diseñó un sistema de izado, formado por carriles tipo IPE160 de acero S275, por los que se deslizaban unos carritos, de los cuales

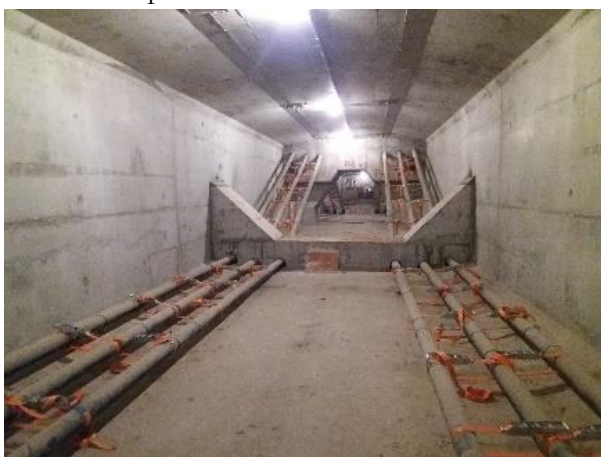
**Figura 13. Eslingado de seguridad.**

En este trabajo las medidas de protección de las personas debían ser máximas al tener que trabajar rodeados de tendones deteriorados no detectados, que, ligado a las bajas temperaturas, pudiera producirse la rotura repentina de otro de los tendones que al romper, debido al efecto látigo, pudiera herir o dañar a un operario que estuviera trabajando en las inmediaciones del mismo. Por todo ello, se decidió disponer de un eslingado de protección. Dicho eslingado consistió en disponer eslingas dobles, con capacidad de carga de 5 t cada una, las cuales abrazaran los tendones de dos en dos y dispuestas a una distancia máxima de 1,30 m. La misión de dicho eslingado era absorber y disipar la energía provocada por la rotura de uno de estos tendones en servicio. La eficacia de esta medida se pudo comprobar tras el corte en remoto del primer tendón dañado.

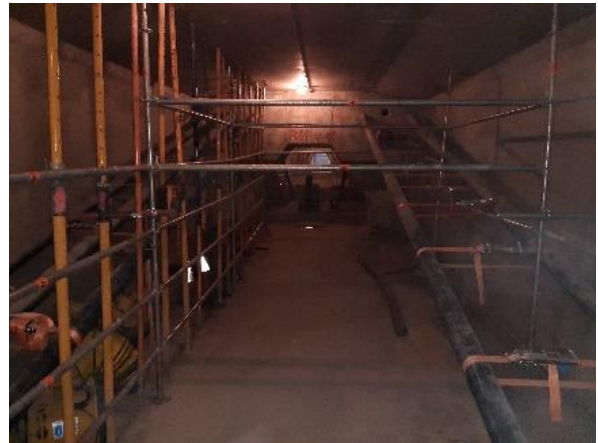
**Figura 14. Apuntalamiento de seguridad.**

Además, si mediante la campaña de auscultación llevada a cabo, se detectaba algún punto de los tendones, que presentara un daño significativo (proceso de corrosión avanzado de

alguno de los cables que forman el tendón, rotura o pérdida de sección de hilos, etc...), se disponía de una protección adicional, mediante colocación de puntales de suelo a techo a modo de barrera y/o montaje de cimbra de acodalamiento, también se dispusieron de eslingas dobles dispuestas cada 0,65 m a modo de mayor protección en zonas puntuales.
