# Consolidación y restauración con anastilosis del arco de piedra del Puente Mantible de Logroño (La Rioja)

Guillermo Capellán Miguel<sup>a</sup>, Javier Martínez Aparicio<sup>b</sup> y Eduardo Rojo Vélez<sup>c</sup>

Las ruinas del Puente Mantible forman parte del paisaje del Ebro desde hace siglos. Desgraciadamente, en 2021 sufrió el derrumbe de un arco durante una crecida. Ahora esta bóveda se ha recuperado mediante un método de anastilosis y consolidado en su estado ruinoso. Se ha llevado a cabo una actuación multidisciplinar en la que, entre otras cosas, se han debido resolver los problemas estructurales que plantea asegurar la estabilidad de esta bóveda con materiales dañados por el colapso reciente y por una erosión de siglos, debiendo desarrollarse en un contexto coherente con las teorías de restauración.

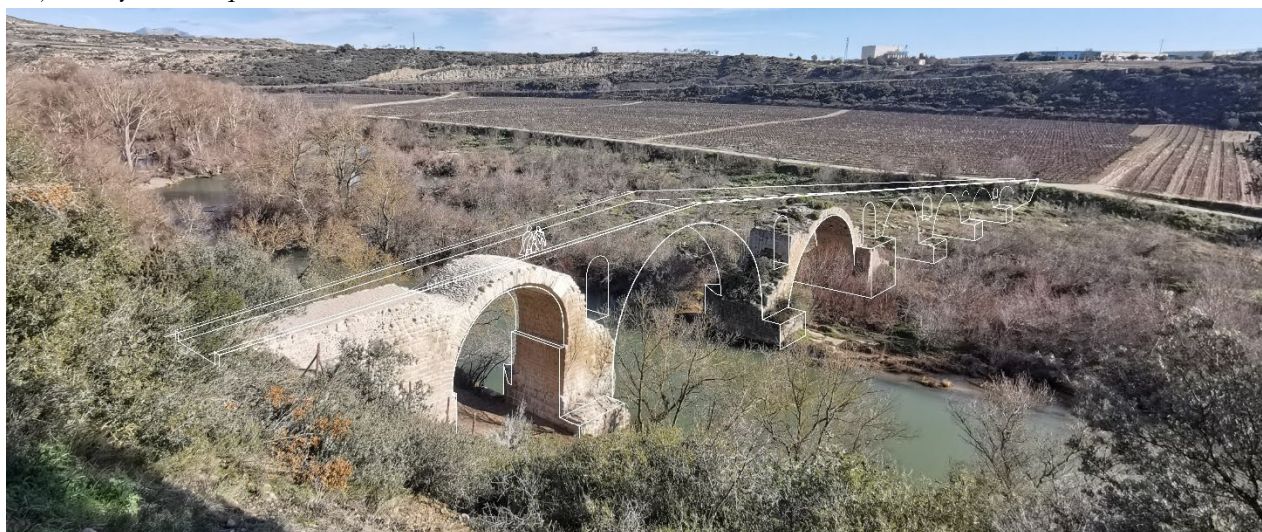
**Figura 1. Reconstrucción virtual probable incluyendo la bóveda ya reconstruida.**

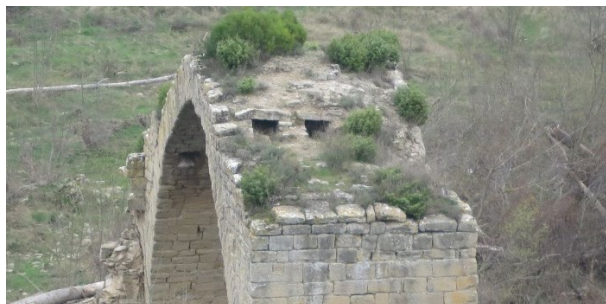
Los restos dan testimonio además de que, al menos algunas bóvedas, disponían de dos tabiques internos longitudinales rigidizadores que formaban tres cámaras huecas longitudinales.

**Figura 2. Vista de las cámaras longitudinales.**

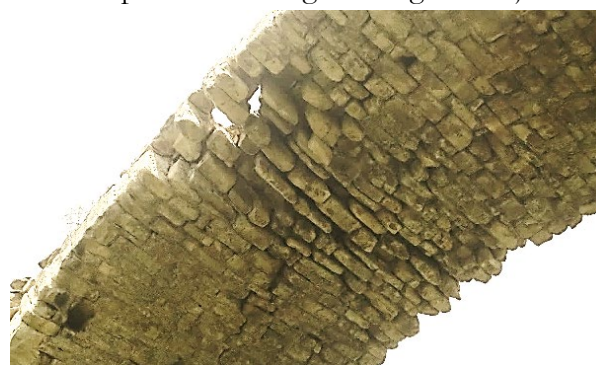
**Figura 3. Intradós de bóveda previa al derrumbe.**

Esta estructura, sobre todo su arco riojano, es la que desde hace unos años sufría una escasa estabilidad estructural, siendo objeto de advertencias de entendidos [1, 2] y no entendidos. Este monumento no tenía ni ficha catastral ni propietario, asumiendo el ayuntamiento de Logroño las labores de conservación a partir del encargo de estudios previos [3-7] para caracterizar sus problemas.

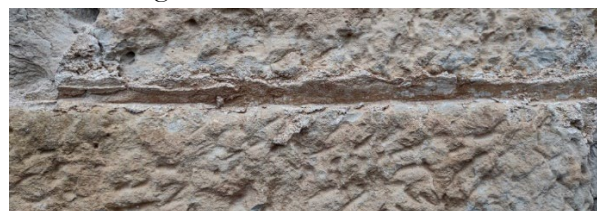
**Figura 7. Junta de mortero original marcada con un pase de la punta de la paleta**

Además, se han establecido objetivos relacionados con el mantenimiento del aspecto externo de los paramentos, incluyendo la textura y el color. Esto se ha logrado mediante técnicas de limpieza suave, saneo mínimo de juntas,

selección cuidadosa del color del mortero de rejuntado, ajuste de la granulometría del mismo y reproducción de la técnica de rejuntado utilizada originalmente.

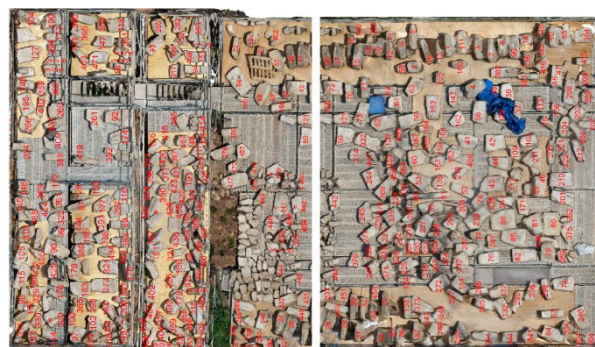
**Figura 12. Vista cenital de uno de los acopios.**

El procedimiento de recogida comprendió 4 niveles estratigráficos del derrumbe. En cada uno se procedió limpiando la tierra, morteros, mampuestos íntegros y otros elementos a la vista, luego se etiquetaron, documentaron y acopiaron. El proceso se repetía en cada nivel. El material menor se acopió para un uso posterior dentro de la obra.
