# Rehabilitación de depósito de fangos. Papelera Guipuzcoana de Zikuñaga S.A., Hernani (Guipúzcoa)

*Rehabilitation of sludge deposit. Guipuzcoan paper mill of Zikuñaga S.A., Hernani (Guipúzcoa)*

Pablo Vilchez Motino<sup>a</sup>, Ángel Rozas Gómez<sup>b</sup>, Txomin Echeveste<sup>c</sup>, Pedro Sancho González<sup>d</sup>

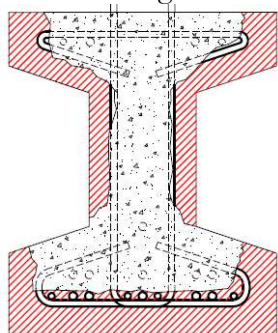
**Figura 15. Sección considerada para la determinación del refuerzo**

Para el análisis seccional de las vigas originales con el nuevo refuerzo se tuvieron en cuenta la sección pésima mostrada en la figura 15 en las que se consideró:

- Merma de hormigón deteriorado o afectado por ácidos (PH) o iones nocivos (SO<sub>4</sub>=).
- Pérdida total de la fila inferior tanto de armadura activa como de pasiva.
