# Rehabilitación integral de un edificio histórico en Santander (Cantabria)

## *Integral refurbishment of a historic building in Santander (Cantabria)*

El proyecto objeto de la presente comunicación trata de un edificio histórico en el centro de Santander destinado a uso administrativo. Se ha desarrollado una intervención de rehabilitación integral en toda la superficie del edificio, el cual fue construido a finales del siglo XIX con tipologías habituales en la época. En la intervención sobre estructuras existentes que llevaban en desuso un tiempo prolongado, es necesario contemplar la flexibilidad técnica y constructiva para adaptarse a los datos reales que en numerosas ocasiones alteran los datos supuestos de partida.

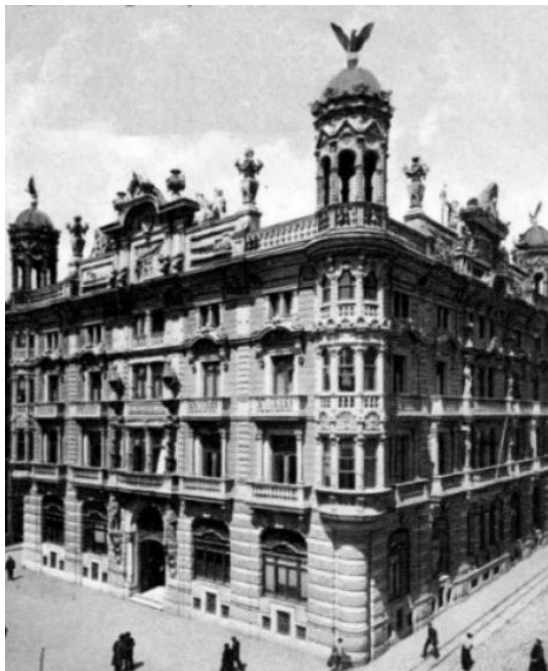
Figura 1. Vista general del edificio original.

La estructura vertical estaba resuelta mediante muros de carga en el perímetro de las fachadas [Fig. 1] y pilares de fundición dispuestos en pórticos en el perímetro de un atrio interior y en un anillo intermedio, ver sección general y plantas de distribución en [Fig. 4]. Los muros de carga del nivel de sótano y de planta baja hasta planta primera estaban resueltos mediante sillares de piedra, los cuales en la parte sobre rasante vista de la fachada estaban labrados. En los niveles desde planta primera hasta su coronación se resolvían con muros fábrica de ladrillo cerámico macizo.

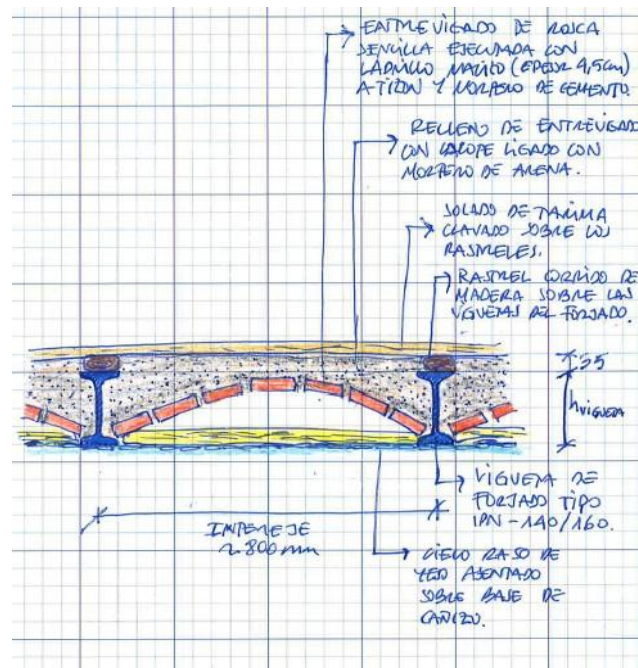
Entre las tres alineaciones principales indicadas se disponían las viguetas de un forjado unidireccional [Fig. 3] con un intereje de 80 cm y entrevigado de roscas de ladrillo con capa de compresión de mortero pobre de arena.

Figura 3. Sección constructiva del forjado original.

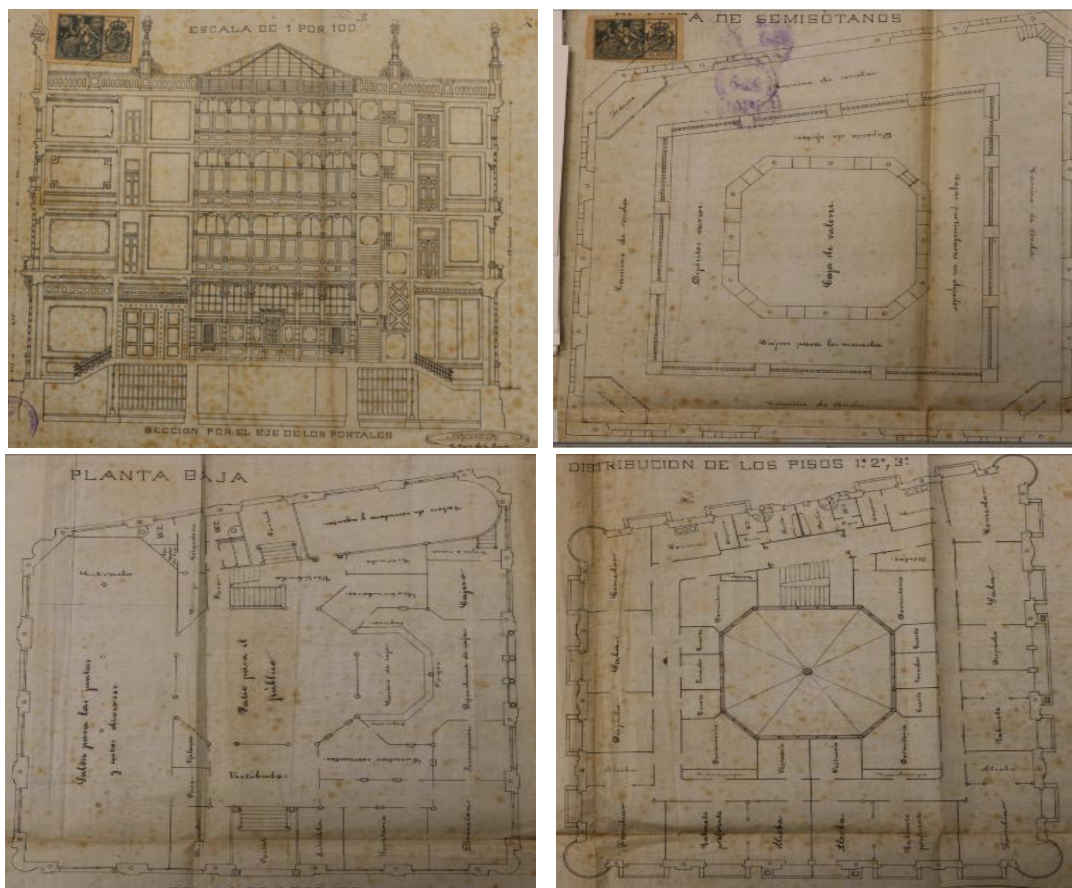
Figura 4. Planos de planta del proyecto original.

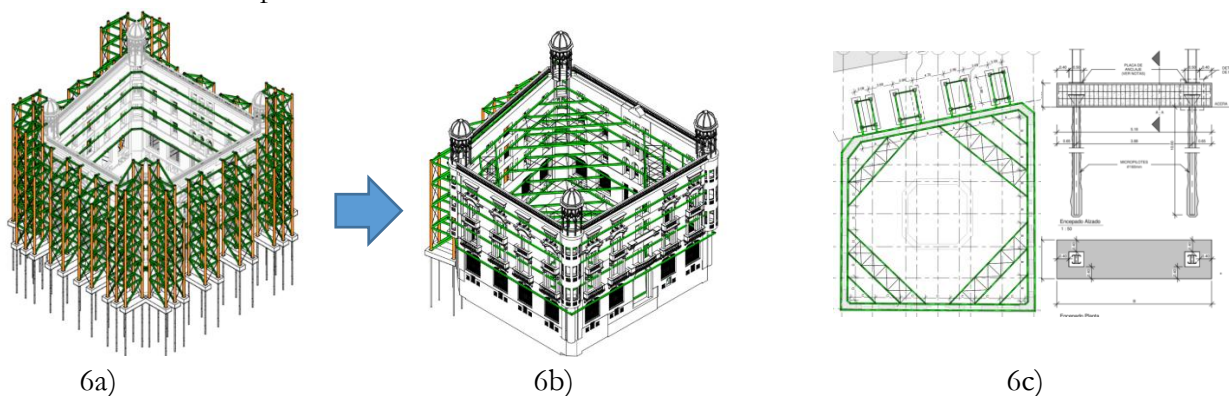
- La primera propuesta con estabilización exterior en todo el perímetro [Fig.6a] con una cimentación profunda con micropilotes (al existir de 3-4 m de relleno).
- La segunda propuesta, para reducir el coste se limita la estabilización exterior a la fachada norte y estabilización interior en el resto (la cual es redundante porque no se llega a retirar la vigería completamente de las plantas). [Fig. 6b y 6c]

Figura 6. Esquemas de propuestas de estabilización en proyecto.

En fase de obra se desarrolló una solución que permitía minimizar plazo y reducir coste. Esto se debió fundamentalmente a las complicaciones con el terreno y servicios enterrados en el norte de la parcela que no permitían la ejecución de los micropilotes. De esta forma se optó por una estabilización interior que arriestra a los muros. [Fig. 7].

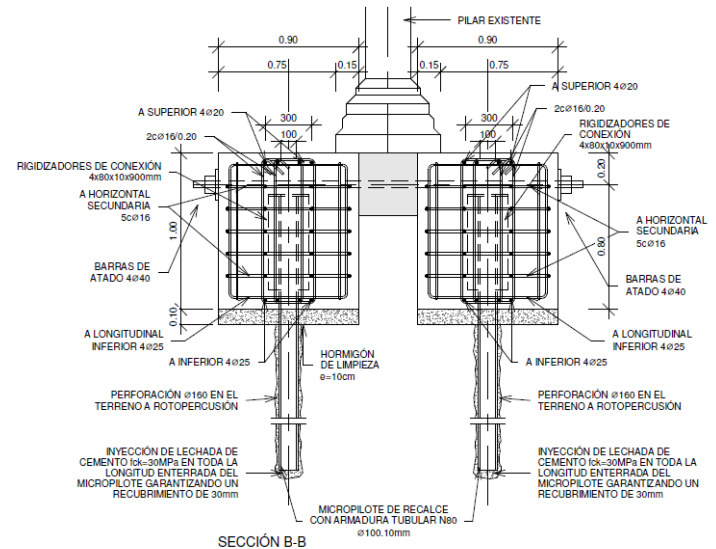
En fase de proyecto, debido a la posible existencia de cavidades de origen kárstico observado durante la ejecución del estudio geotécnico, se optó por implementar una solución de recalce de los pilares interiores mediante micropilotes [Fig. 9].

**Figura 9. Planta de cimentación y detalle general de recalce incluidos en el proyecto.**

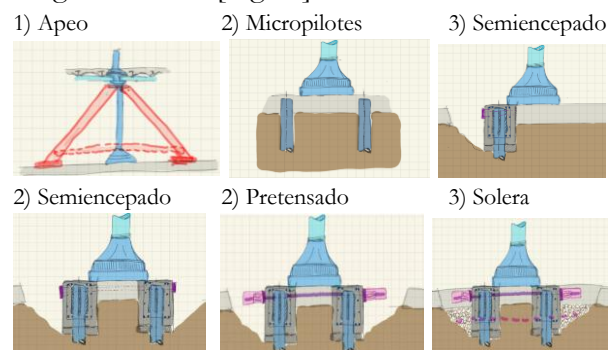
La ejecución de estos recalces contemplaba una secuencia por fases para evitar el descalce de ningún elemento [Fig 10].

**Figura 10. Secuencia de recalce por fases**

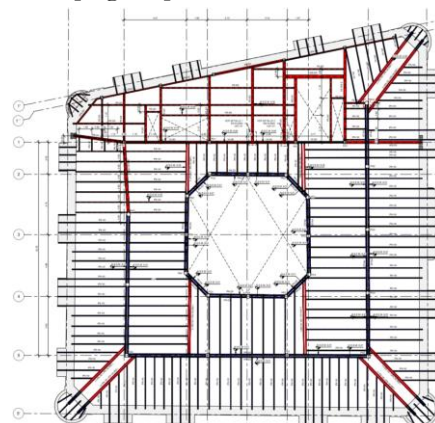
Dentro del alcance del proyecto, desde el inicio, se planteó la reestructuración de la crujía extrema junto a la fachada Norte para adecuarla a nuevos de núcleos de comunicación vertical. Para ello se planteó una estructura metálica con perfiles laminados [Fig. 16].

Figura 16. Planta tipo de perfiles metálicos (Proyecto de ejecución).

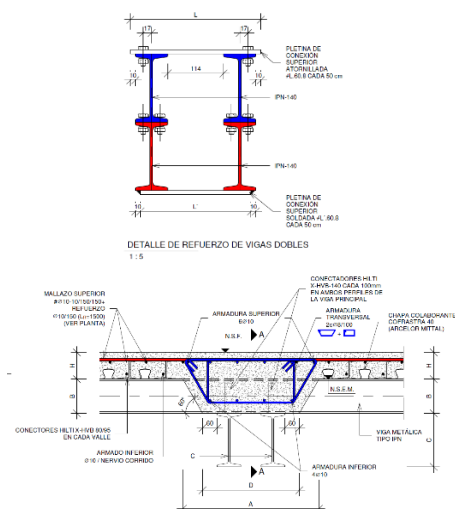
**Figura 17. Detalles de refuerzo de dinteles recogidos en fase de proyecto**

- Viguetas de forjados considerando los perfiles como sección mixta con el nuevo forjado de chapa colaborante.
- Dinteles de pórticos principales, mediante dos soluciones alternativas en función de la configuración de los pórticos y su orientación respecto a las direcciones principales de los nuevos forjados

colaborantes [Fig.17]. En primer lugar, mediante la transformación de los perfiles dobles en secciones mixtas ejecutando una cabeza de compresión de hormigón con el forjado. En segundo lugar, mediante el recrecido de la sección metálica estructural con perfiles inferiores vinculados con uniones atornilladas.

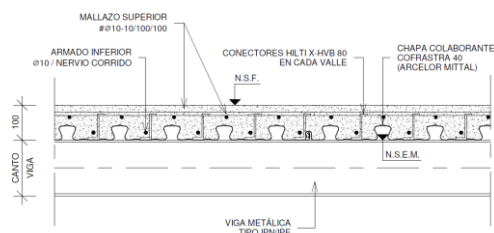
**Figura 19. Sección constructiva del forjado colaborante de proyecto.**

Para satisfacer los requisitos mencionados anteriormente, se optó por una solución de chapa colaborante de canto total y perfil tipo Cofrastra 40 de la casa Arcelor Mittal ejecutado con hormigón ligero de peso específico  $18 \text{ kN/m}^3$  (peso total del forjado  $1,70 \text{ kN/m}^2$ ) [Fig. 19]. El perfil de chapa seleccionado corresponde con la única sección comercial que, de acuerdo con las secciones de perfil existentes, satisfacía en cálculo y geometría los requisitos recogidos en la ficha técnica de los conectadores seleccionados.
