Proceso constructivo de los Edificios de oficinas “Helios” en Madrid

PALABRAS CLAVE: Construcción, vigas postesadas, encofrados, izado de estructuras.

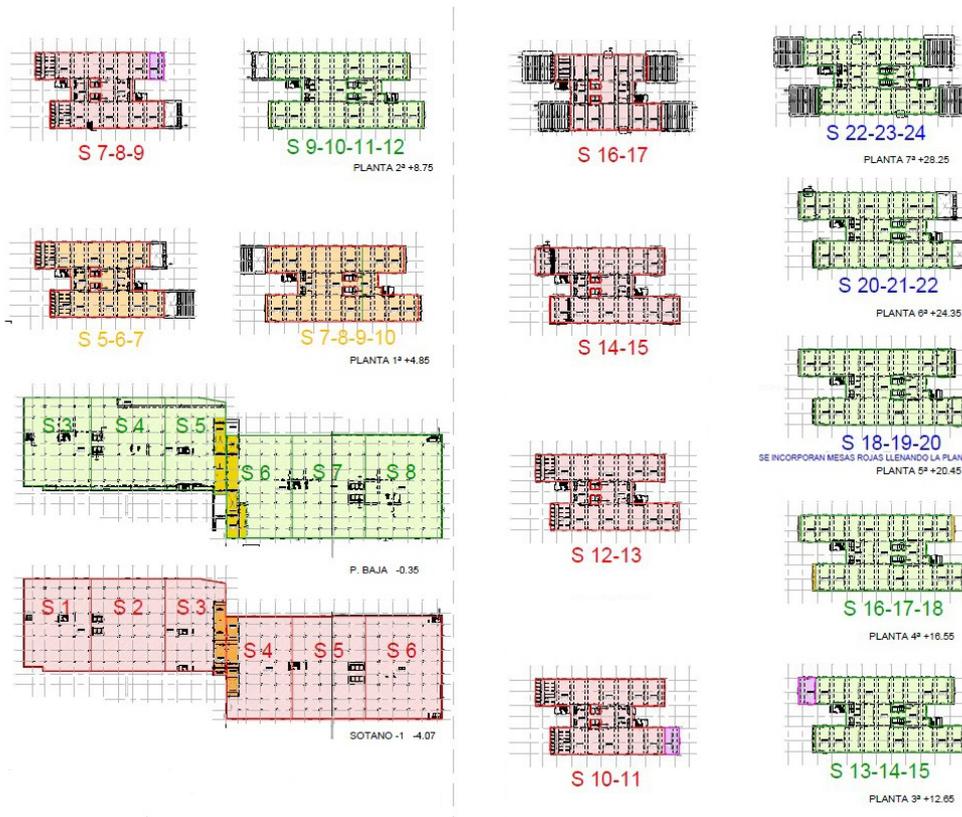
Figura 2. Ciclos de avance de las Mesas Hussor

Un total de 80000 m² distribuidos en plantas de sótano y plantas sobre rasante, se encofraron mediante un sistema de mesas Hussor, compuesto por elementos modulares tipo celosía sobre suplementos en altura y patas que permiten regular la altura y nivelación del conjunto. En esta obra se emplearon dos equipos con ciclos de hormigonado semanales (Figura 2). El equipo rojo comenzó a operar en el sótano-1 (12500 m²). A continuación entró el equipo verde para la ejecución de la planta baja, de superficie similar al sótano. Según los equipos

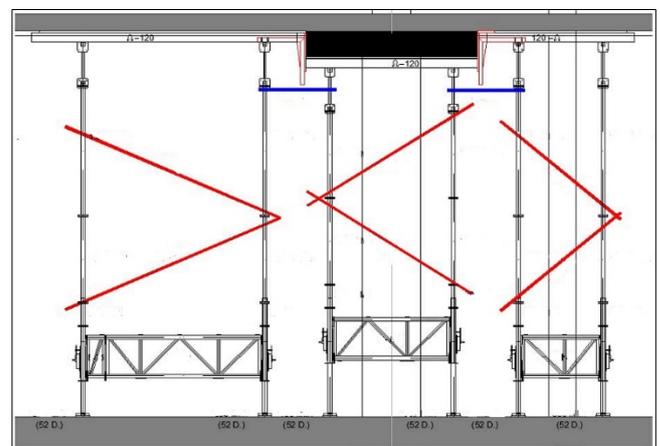
Figura 3. Sistema mesas bajo losa + mesa bajo viga

fueron finalizando estos forjados, las mismas mesas fueron modificadas para ser empleadas en la ejecución de las losas y vigas postesadas de las plantas superiores. Para su adaptación a las nuevas geometrías se añadieron tabicas laterales a las mesas bajo losa y arriostramientos entre las propias mesas, lo que permitía contrarrestar los empujes horizontales durante el hormigonado de las vigas postesadas (Figura 3).

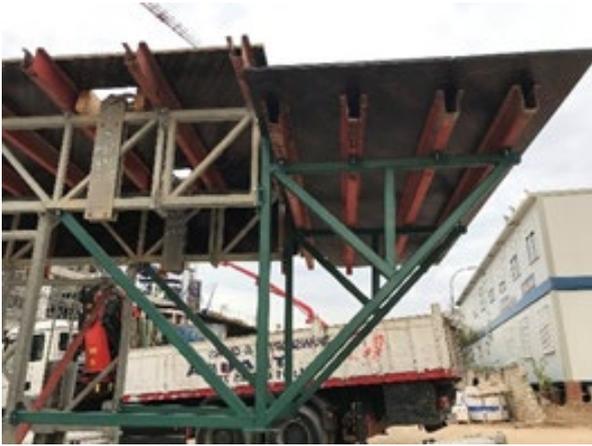
Figura 4. Plataforma para tesado y viga descolgada de borde

También se diseñó expresamente para esta obra, una plataforma adosada a las mesas, (ver Figura 4), que servía de apoyo a las labores de tesado, y de encofrado para la ejecución de la viga de borde del forjado.

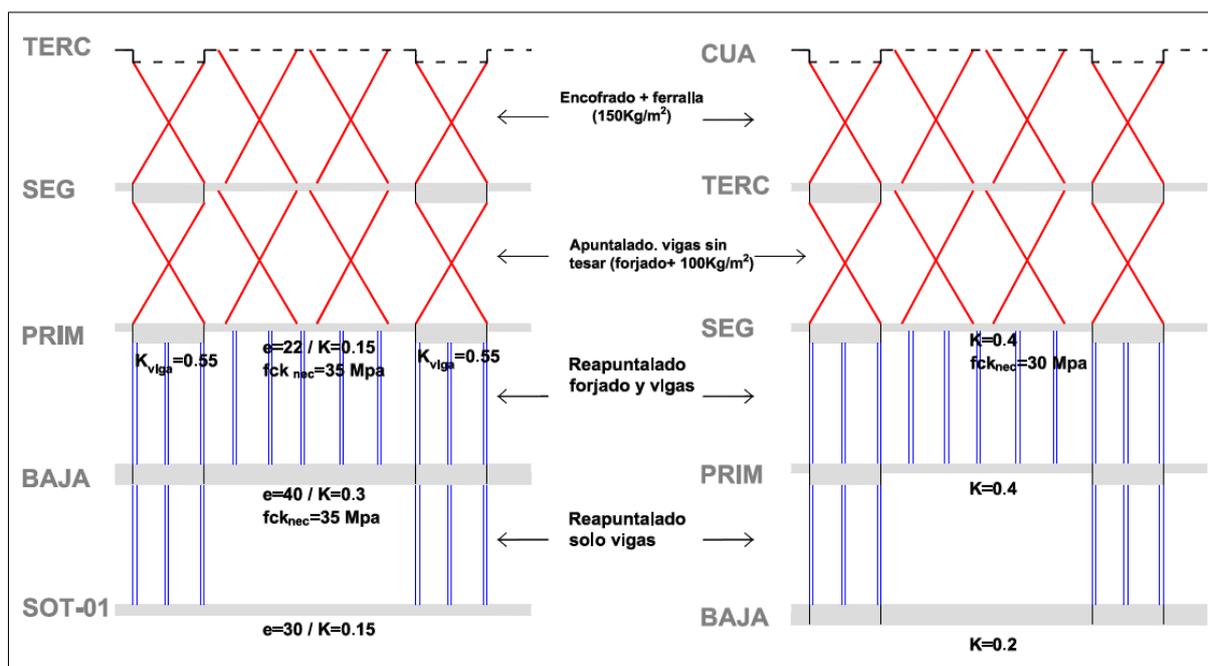
Figura 5. Esquemas de apuntalamiento para la obra y resistencias exigidas en los forjados

En el caso de las vigas postesadas, no estaba permitido el tesado de los cables hasta que el hormigón alcanzase una resistencia de 25 Mpa; dado que se buscaba el mayor solape posible entre actividades, también se analizó el efecto de ir encofrando la planta superior previamente al tesado del forjado inferior sobre el que se encofraba (Figura 5).

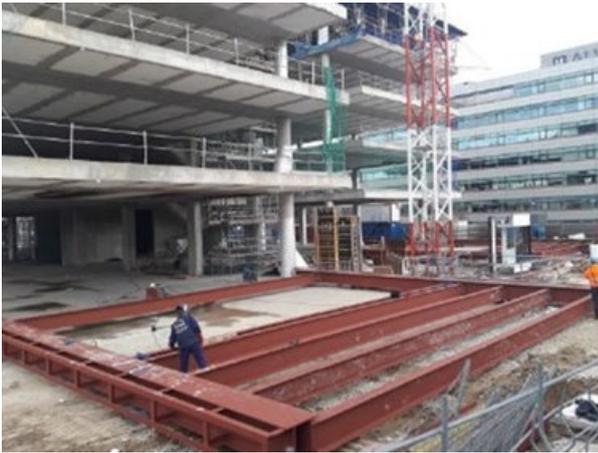
Figura 6. Premontaje de visera sobre la Planta Baja

En una primera fase se realizó el premontaje de las viseras sobre la planta baja y sobre la pérgola de planta primera (Figura 6). De esta manera, el peso a elevar se reducía de los 21000 kg totales a 16800 kg, aunque la composición provisional requería arriostramientos auxiliares para evitar el pandeo de las vigas. En fases posteriores se realizaron los izados de todas las viseras mediante el empleo de potentes grúas automóviles de hasta 200 Tn que elevaban el conjunto hasta su posición final (Figura 7), formado por dos soportes de hormigón esbeltos con placa de anclaje superior, más dos placas de anclaje en el borde del forjado con acceso para ser soldadas desde el forjado inmediatamente inferior. La estrobada de la visera se realizó con cuatro cadenas ancladas a la pieza mediante 4 puntos de anclaje formados por una “orejeta” de chapa soldada a la viga interior.

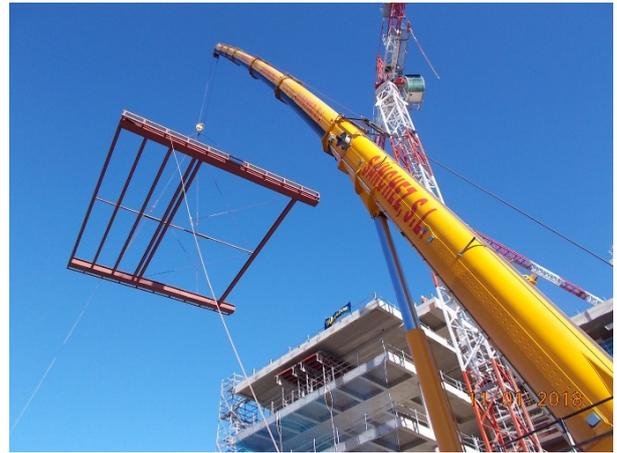
Figura 7. Izado de la visera

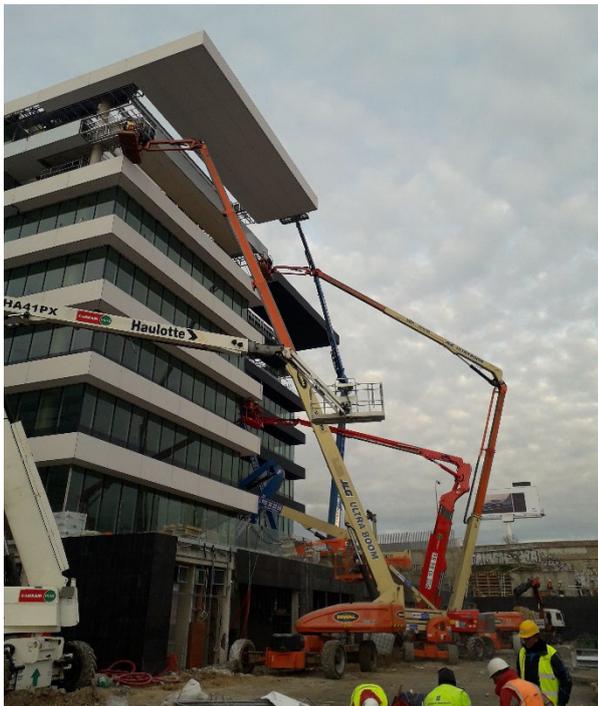
Figura 8. Montaje de fachada

Otro caso que merece su mención es la operación simultanea de 8 plataformas de pluma telescópica HAULOTTE 32 PX y un camión de 25610 Kg de tara, durante la ejecución de los cerramientos y acabados de uno de los edificios (Figura 8). Durante esta operación se prohibió cualquier acopio en las zonas contiguas puesto que, a esas alturas de la obra, parte de las cargas muertas ya estaban colocadas.

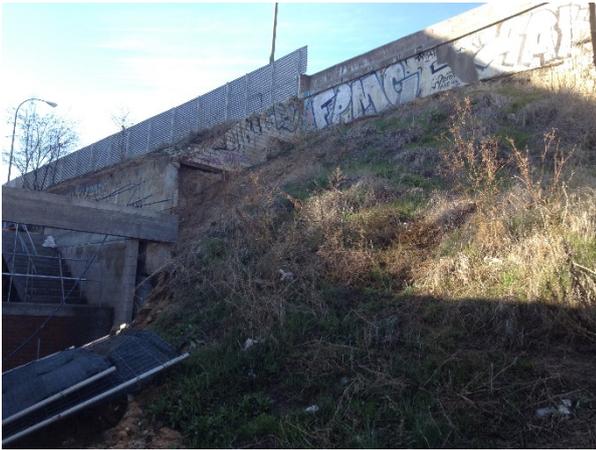
Figura 9. Talud existente junto a vía ferrea

En la esquina noroeste de la parcela se encontraba el talud de rellenos correspondiente al estribo del puente que pasa por encima de las vías férreas que limitan la parcela (Figura 9).

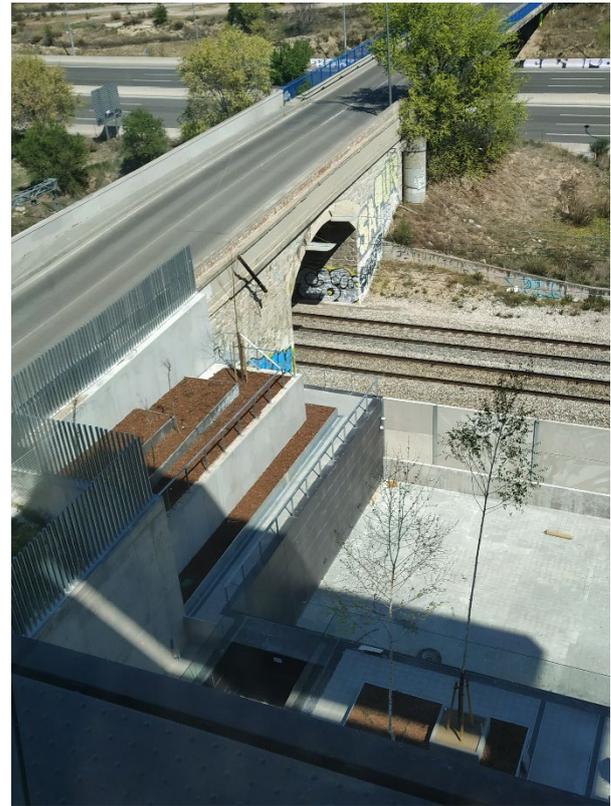
Figura 10. Muro escalonado. Imagen final

permanente con revestimiento posterior o un soil nailing provisional con muro forro. Finalmente, y tras la observación de la estabilidad concreta de ese tramo del terreno, se diseñaron una serie de muros escalonados ejecutados por bataches (Figura 10).
