### REHABILITACIÓN DE OBRAS DE DRENAJE TRANSVERSAL TIPO ACERO CORRUGADO

### Corrugated steel pipe culvert repair

### Antonio González Meijide<sup>a</sup>, Jesús Corbal Álvarez<sup>b</sup> y Arturo Antón Casado<sup>c</sup>

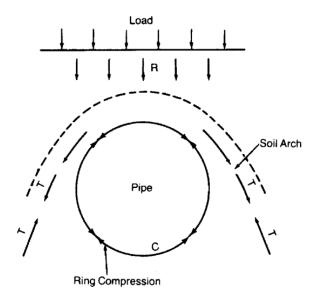
Para tubos de comportamiento flexible, como los de acero corrugado, se debe producir una interacción entre el tubo y el suelo circundante para que el tubo sea capaz de transferir la mayor parte de la carga al terreno. En otras palabras, es el suelo, no el tubo, quien soporta la mayoría de las cargas permanentes y variables.

Para lograr un comportamiento correcto de la ODT son de vital importancia un material de relleno y una compactación adecuados, especialmente en la porción inferior de la ODT. Para desarrollar las presiones laterales necesarias para mantener la forma del tubo se necesita una cobertura de suelo bien compactada y de anchura suficiente.

Figura 1. Esquema de arco de descarga del suelo sobre el tubo flexible.
