# Actuaciones estructurales puntuales en el edificio Castellana 81

## *Structural local improvements on the Castellana 81 business building*

**Antonio Aureo Martínez Cutillas<sup>a</sup>, Miguel Angel Gil Ginés<sup>b</sup>**

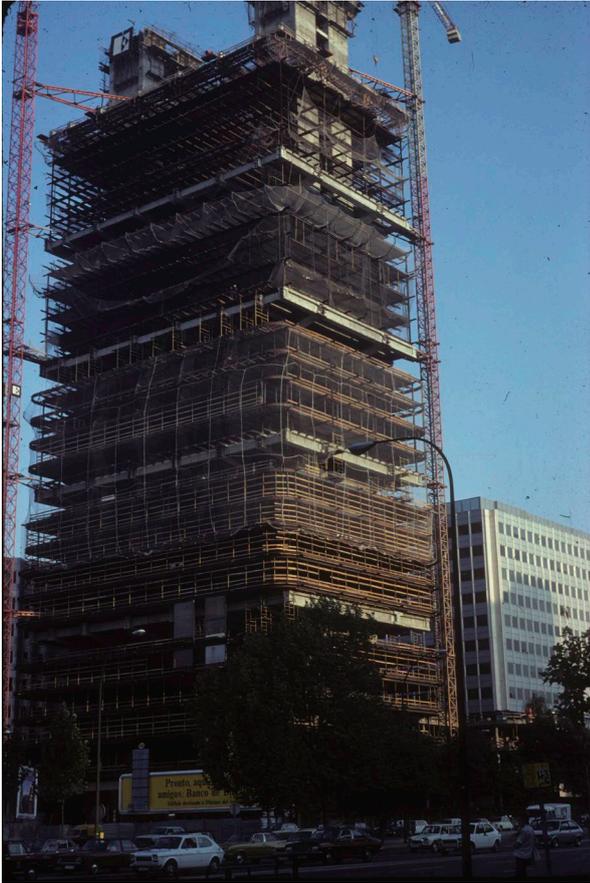
En la figura 1 se muestra una fase de la construcción del edificio donde se puede apreciar la estructura del mismo con los núcleos de hormigón, los emparrillados de vigas y los pórticos metálicos que se apoyan en las vigas.

**Figura 1. Construcción del edificio**

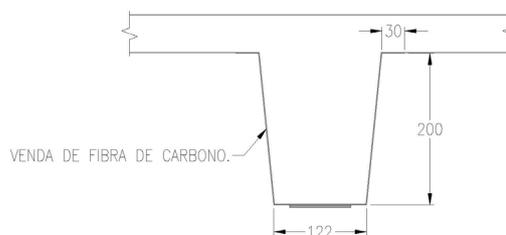
Para realizar el refuerzo de la estructura se contaba con la utilización de fibra de carbono que es una técnica muy útil y sencilla de aplicar. Se optó por utilizar bandas de 120 mm de anchura con 1,4 mm de espesor y con un módulo de elasticidad de 160000 MPa. Con estas características y limitando la deformación a un tres por mil la banda es equivalente a un redondo de 16 mm. Se eligió esta dimensión porque la mayoría de los nervios de los forjados tienen precisamente 120 mm como anchura inferior. En la figura 2 se muestra un detalle genérico de colocación de la fibra bajo el nervio del forjado y la vanda de cortante en el mismo.

**Figura 2. Detalle refuerzo fibra de carbono**

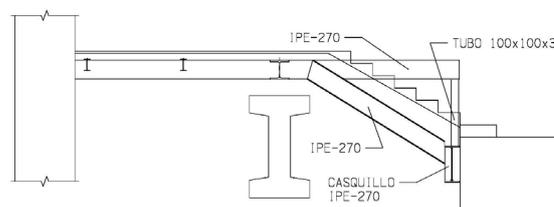
La ampliación en anchura de la escalera de evacuación existente en la segunda planta, que supone la salida de la torre, tenía el inconveniente de que el desembarco se realiza sobre un forjado que pertenece a otro edificio. Es decir que se debe volar la escalera para no tocar la estructura de otra construcción. Sin embargo al descubrir la zona se vio que la escalera existente se apoyaba en una viga metálica transversal entre dos pilares de fachada. Bastaba entonces comprobar si dicha viga tenía capacidad para admitir más carga repitiendo la solución adoptada. Esta salida de emergencia no estaba en el proyecto original sino que se creó al hacer la tercera escalera de evacuación de la torre.

Afortunadamente se está a la cota de la estructura metálica de la torre por lo que resultaba fácil prolongar los perfiles y unirse a la viga transversal de apoyo. En la figura 3 se muestra una sección de esta actuación.

**Figura 3. Escalera prolongada en anchura**

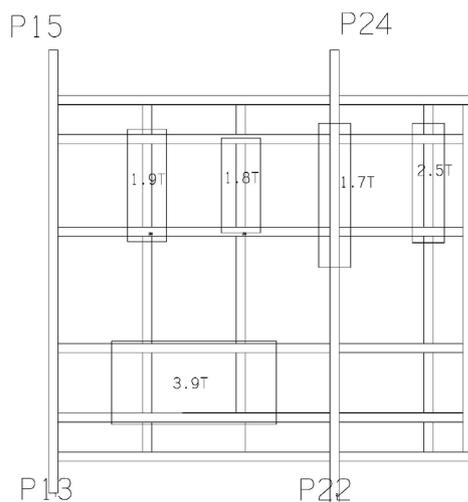
El forjado de esta cubierta tiene el doble de luz que el resto de los forjados porque en la planta inferior se eliminan dos pilares con el fin de dar diáfania a la planta. Como la carga de los equipos de clima es muy superior a la carga de mantenimiento con la que estaba diseñada la cubierta era necesario preparar una bancada de apoyo de los equipos para llevar la carga encima de los pilares que llegan a la cubierta.

Otro condicionante era la altura de los equipos que debían quedar bajo la pérgola dejando muy poco espacio para la estructura de la bancada. Esta limitación obligó a unir los perfiles mediante soldadura ya que los tornillos interrumpían el movimiento de los equipos. Como la pérgola existente tiene los pilares en prolongación de los inferiores había que apoyar la bancada sobre las vigas de atado de los pilares que sí tenían suficiente capacidad a cortante. En la figura 4 se muestra la planta de la bancada.

Figura 4. Bancada soporte equipos clima
