# Desmontaje del Puente Joaquín Costa - Francisco Silvela (Madrid)

*Joaquín Costa - Francisco Silvela bridge dismantling (Madrid)*

En el verano de 2020, Dragados acometió con carácter de emergencia la demolición del puente de las calles Joaquín Costa y Francisco Silvela, propiedad del Ayuntamiento de Madrid, debido a los graves daños estructurales que sufría. El puente había sido construido en 1970, y su tablero era una losa de hormigón pretensado que presentaba un severo deterioro debido principalmente a un avanzado proceso de reacción árido-álcali. Debido a la naturaleza urbana del puente y a la proximidad de las edificaciones circundantes, la demolición se planteó como un desmontaje mediante grúa del tablero previamente cimbrado y troceado, siendo necesario desarrollar un proceso en el que se tuvieran en cuenta las múltiples condiciones de contorno y se minimizara la afección al tráfico y al vecindario.

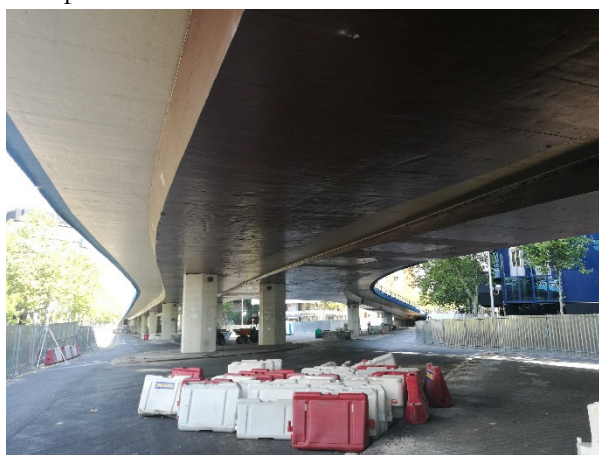
Figura 4. Vista general del puente.

El puente tenía apoyos deslizantes en estribos y en casi todas las pilas, con topes transversales en estribos. El tablero estaba empotrado en la pila 2 del tronco principal (la coincidente con el ramal) y en la pila del ramal más próxima a su estribo.

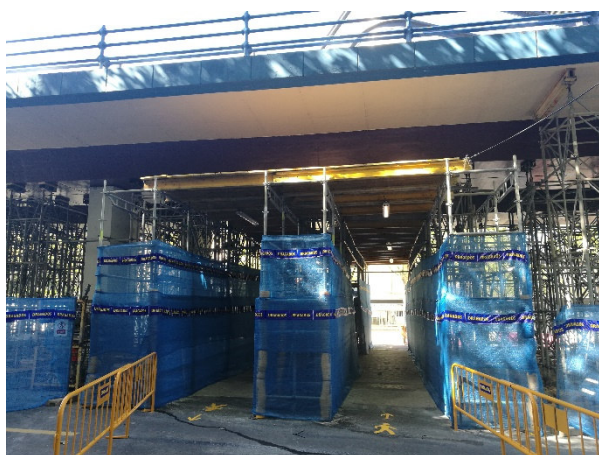
**Figura 5. Cimbra porticada en paso de peatones de vano 6.**

vehicular de gran longitud, con el agravante de que bajo el tablero discurrían vías de gran intensidad de tráfico. Para minimizar la afección a los peatones, hubo que habilitar pasos intermedios en un corto plazo, siendo las actuaciones más significativas en este sentido: la disposición al comienzo de la obra de una cimbra porticada bajo el vano 6 del tronco principal, aproximadamente en el punto medio del puente, con objeto de mejorar la permeabilidad peatonal; y la necesidad de comenzar la demolición por el ramal de la calle Príncipe de Vergara y los vanos 2 y 3 del tronco principal, para abrir esta vía al tráfico de vehículos en el menor plazo posible. A medida que fue avanzando el desmontaje del puente y fueron quedando zonas “liberadas”, se habilitaron nuevos pasos peatonales.

En algunos vanos fueron necesarios condicionantes especiales para la cimbra, como la necesidad de permitir el paso peatonal en el vano 6 comentada anteriormente.

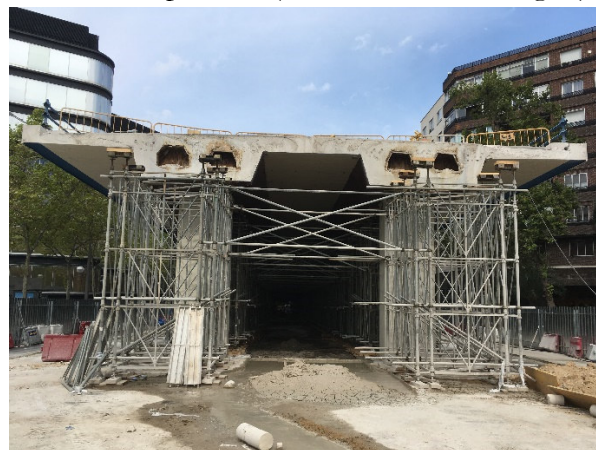
**Figura 6. Cimbra bajo tablero de tronco principal.**

El desmontaje del puente se realizó cimbrando el tablero y troceándolo en dovelas mediante corte con hilo de diamante. Tras el corte, las piezas quedaban apoyadas sobre la cimbra y seguidamente eran desmontadas mediante grúa.

En los vanos tipo 4 a 11 del tronco principal se colocan castilletes de cimbra solo bajo las vigas artesas, evitando los voladizos, para no reducir el ancho de trabajo, dado lo restringido del espacio. Los castilletes se colocaron desplazados todo lo posible respecto al centro de las vigas artesas, tratando de reducir al máximo la excentricidad del centro de gravedad de la dovela respecto al centro del castillete.

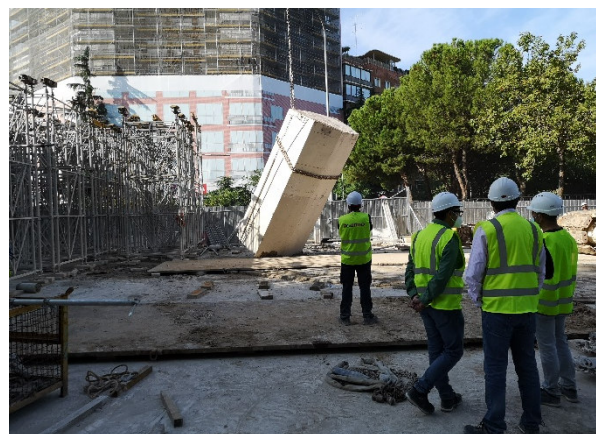
**Figura 7. Izado de dovela de pila cortada a cota de pavimento con hilo de diamante.**

Las pilas se cortaron con hilo de diamante a cota de pavimento y se cargaron sobre camión para su demolición fuera del recinto de obra. Para los estribos y sus muros laterales se emplearon métodos convencionales de demolición: mandíbulas y martillos hidráulicos.

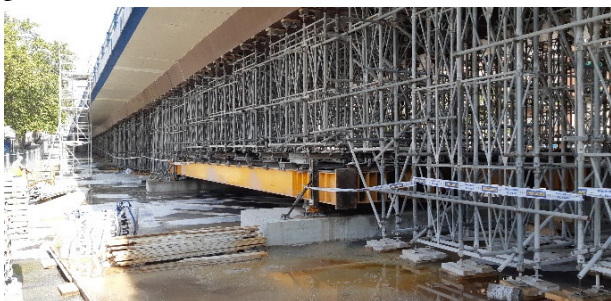
**Figura 8. Cimbra del vano 9 apoyada en perfiles que puentean el túnel de María de Molina.**

El mayor condicionante se produjo en el vano 9 del tronco principal, bajo el que cruzaba el túnel de María de Molina, muy próximo a superficie, con una losa de cubierta de 0,95 m de canto y un relleno de 1,4 m sobre ella compuesto fundamentalmente por arlita, circunstancia que hacía inviable el apoyo de la cimbra directamente sobre el terreno. Se dispuso por ello una cimbra porticada para salvar los 13 m de luz del túnel, compuesta por 4 vigas (formadas cada una de ellas por tres dobles perfiles IPE-600) sobre las que apoyaban los postes de cimbra, no de forma directa, sino a través de tres niveles de perfiles intermedios entre los castilletes y las vigas, para conseguir un reparto equitativo de la carga. Las vigas se apoyaron en unas zapatas provisionales hormigonadas sobre el pavimento, a las que se anclaron con tensores para la transmisión de las acciones horizontales. Tras realizar los cortes de tablero se revisaron las cuñas en coronación de cimbra, para comprobar si el tablero estaba bien apoyado, o era necesario hacer un recalce con cuñas metálicas de pequeño espesor, para conseguir un reparto uniforme de la carga entre postes.

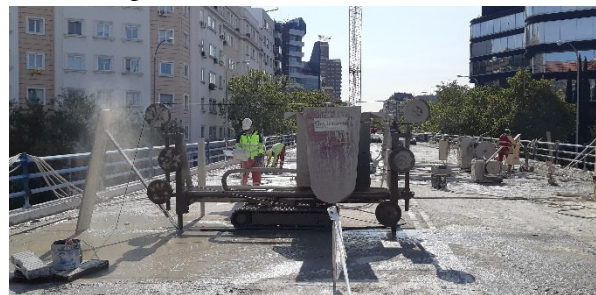
**Figura 9. Corte de hormigón con hilo de diamante.**

Todos los cortes para el despiece del tablero en dovelas se hicieron con hilo de diamante, llegándose a utilizar hasta 6 máquinas de corte simultáneamente. Se realizaron más de 1.800 m<sup>2</sup> de corte con hilo de diamante. Este tipo de corte exigía la realización previa de taladros en el tablero para el paso de hilo y el anclaje adecuado del sistema de poleas al elemento a cortar mediante pernos roscados.

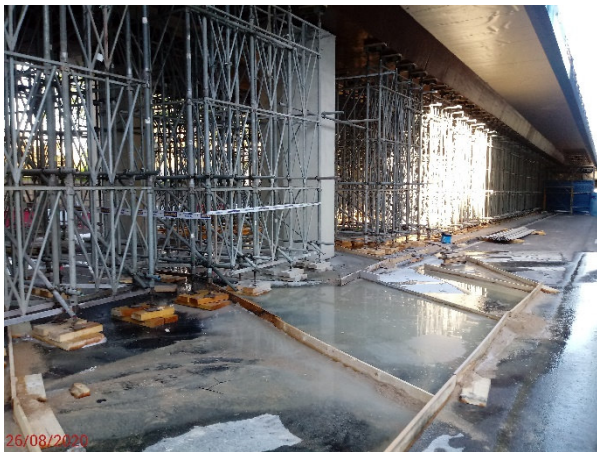
Figura 10. Sistema de canalización y decantación.

Se implementó un sistema de recogida y decantación del agua de refrigeración empleada en los procesos de corte y ejecución de taladros. Esta agua arrastraba material del hormigón, convirtiéndose en un lodo que debía ser tratado. Para ello se dispuso un sistema de canalización que llevaba esta agua hacia unas balsas de decantación donde se recogían los lodos, evitando así su vertido a la red de alcantarillado.

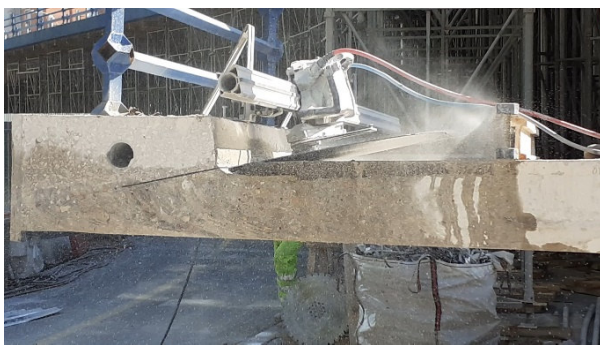
Figura 11. Corte con disco para extracción de dado de hormigón rodeando el tubo de fibrocemento.

El corte con disco solamente se empleó para extraer dados de hormigón en los que estaban embebidas las tuberías de fibrocemento, según se explica más adelante.

Como se ha indicado previamente, al comenzar la obra se descubrió que había unas tuberías de fibrocemento embebidas en las aceras. Se decidió retirar esta tubería del tablero de forma independiente al proceso de desmontaje general del puente, extrayendo en avance un dado de hormigón de acera en el que estaba embebida, mediante corte longitudinal con disco, antes de realizar los cortes transversales del tablero.

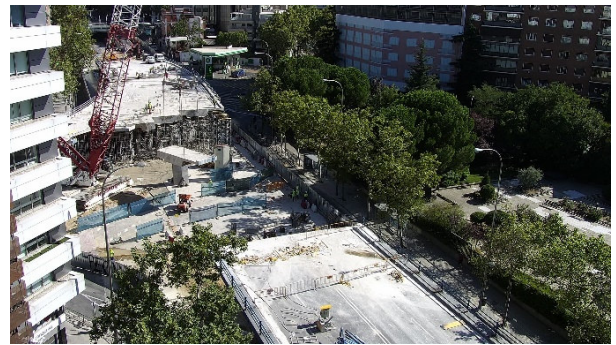
Figura 12. Avance de las obras en la zona de cruce con c/ Príncipe de Vergara.

Se emplearon para ello una grúa sobre orugas con una capacidad de carga de 400 t a 6,4 m y una grúa autopropulsada con una capacidad de carga de 104 t a 8 m. El peso máximo de dovela, 70 t, se podía izar con la primera grúa trabajando con un radio máximo de 24 m y con la segunda con un radio de 20,5 m.

El posicionamiento de las grúas y su avance estuvieron condicionados por la presencia los túneles existentes bajo el puente (túneles de Metro y túnel de María de Molina) y las galerías de servicio, siendo necesaria la realización de comprobaciones previas para estudiar la viabilidad de las distintas operaciones. Los túneles de metro se encontraban a gran profundidad, por lo que finalmente no se vieron afectados ni por la disposición de cimbra ni por el paso o posicionamiento de las grúas.

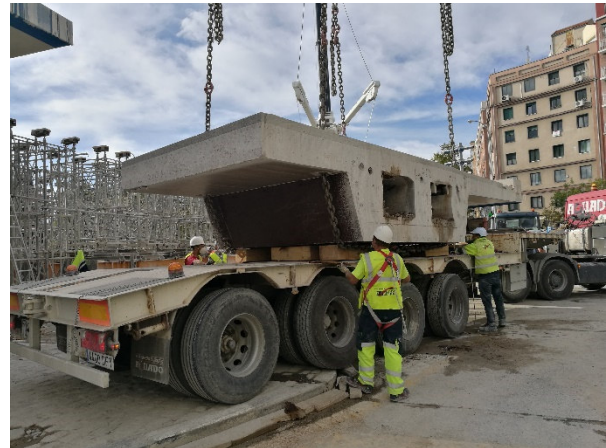
**Figura 13. Posicionamiento de dovela sobre góndola.**

Tras el corte, las dovelas quedaban apoyadas en la cimbra. A continuación, mediante grúa, cada dovela se izaba y colocaba sobre una góndola.

Para el paso de las cadenas se realizaron 4 taladros de diámetro 200 mm en cada dovela y se emplearon balancines y distanciadores con distintos puntos de cogida que podían adaptarse a dovelas de tamaños diferentes.

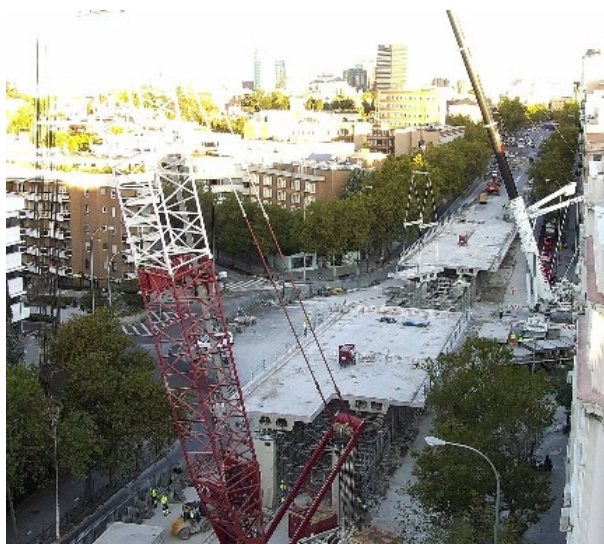
Figura 14. Vista general de la obra.

En total se extrajeron 300 dovelas de hasta 70 t de peso, con un rendimiento medio de extracción de 8 piezas por día (4 en el caso de las dovelas macizas de la zona del pantalón), siendo el máximo número de dovelas extraídas en un día de 25.
