# Medios auxiliares y aspectos constructivos de las obras exteriores y de ampliación de las Torres de Colón en Madrid.

## *Auxiliary Means and Construction Aspects of the Exterior Works and Expansion of the Torres de Colón in Madrid.*

**PALABRAS CLAVE:** recalce con micropilotes, grúas en altura, apeos sucesivos, izado, demoliciones.

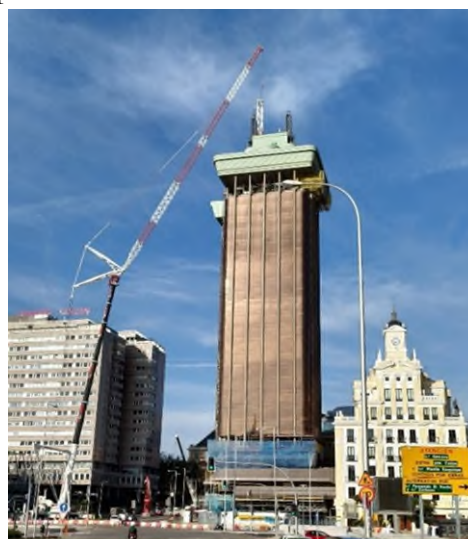
**Figura 2. Montaje de grúa sobre torres originales**

La ejecución de los trabajos en ambas Torres exigía el empleo de dos grúas, que debieron colocarse en las cubiertas de éstas ante la imposibilidad de ocupar las aceras durante el plazo de obra. Tal como se ve en Figura 2, para el montaje de las mismas se requería de una grúa de gran tonelaje, que en este caso sí ocupó temporalmente la calle Génova.

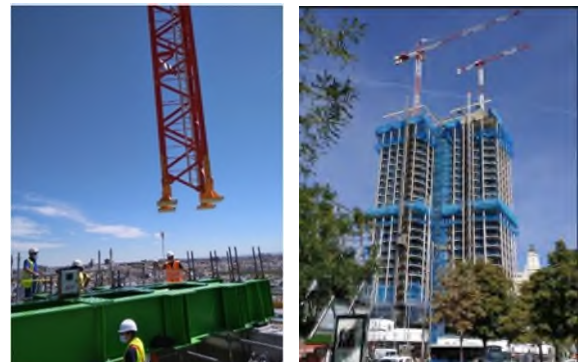
**Figura 5. Maniobra de posicionamiento de la grúa sobre bastidor de cubierta y vista general de ambas grúas.**

Las grúas quedaron replanteadas coincidiendo con los núcleos de comunicación vertical existente en cada torre, de manera que cuando se llegó a la fase de elevación de las plantas de remonta, estas dejaban a la grúa dentro de la prolongación en estructura metálica de los núcleos. Por esta razón, los bastidores se replantearon dejando el espacio suficiente para los arranques de la estructura de prolongación de los núcleos.

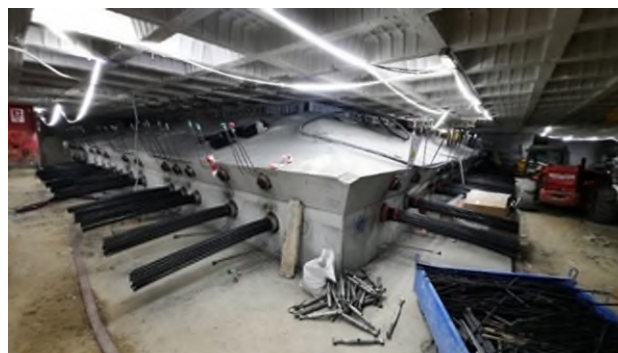
**Figura 6. Vista del encepado de recalce de los núcleos existentes antes y después del hormigonado.**

La cimentación de cada una de las torres se recalzó mediante un encepado de 17x17m con canto variable de 1.4 a 3 m y 120 micropilotes de 17.5m de longitud. Este gran encepado se

Entre los 120 micropilotes había que encajar los 62 tendones de postesado dispuestos en ambas direcciones y ambas caras (Figura 6), así como también los armados pasivos superiores e inferiores, y una densidad importante de refuerzos en las cabezas de anclaje[1]. En obra, una vez ejecutados los micropilotes se reajustaron las posiciones de tendones y barras corrugadas para permitir el correcto hormigonado y vibrado. La cara superior del encepado es inclinada, por lo que los tendones superiores siguen esta forma y obligaron a un refuerzo específico en las cabezas para evitar que

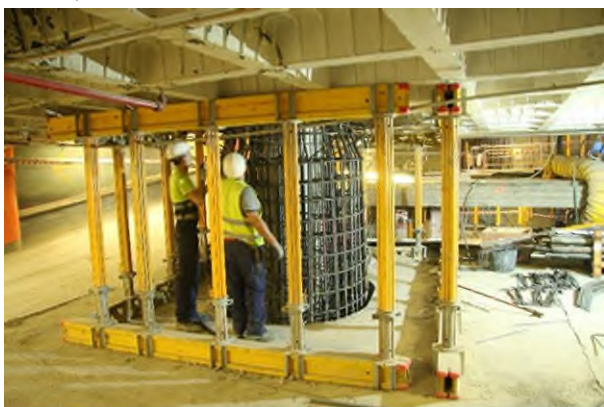
Figura 7. Apuntalamiento para recrecido de pilares.

Durante toda la operación de construcción de las grandes vigas de arranque del nuevo núcleo y la ejecución de los recrecidos de los pilares soporte, los forjados quedaron sustentados por un apuntalamiento provisional (Figuras 7 y 8) que se prolongó el número de plantas suficientes para garantizar que los forjados inferiores fuesen capaces de soportar el reparto de cargas. La gran dificultad que presentó esta etapa fue la necesidad de ir adaptando la disposición de los puntales a diversas necesidades puntuales de obra: paso de maquinaria por zonas ya apuntaladas, necesidad de refuerzo de puntales por incremento de cargas de construcción en un momento determinado, interferencias con otras tareas, etc.

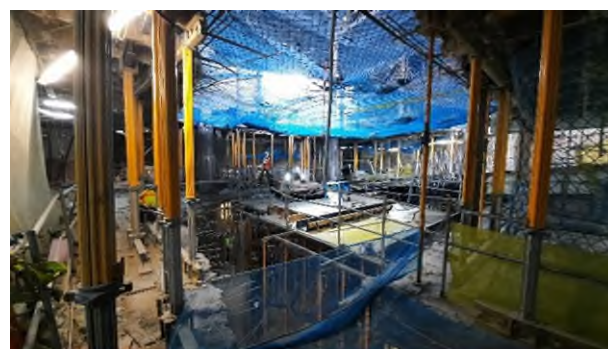
Figura 8. Perímetro apuntalado en la huella del nuevo núcleo.

Las plantas 1ª, 2ª y 3ª son comunes a las dos torres y están resueltas mediante vigas o cerchas metálicas que soportan forjados de chapa colaborante. Estas plantas también fueron apuntaladas para poder cortar la estructura en la huella del nuevo núcleo y posteriormente darle apoyo sobre éste. Todo este apuntalamiento superior acaba descargando sobre los apuntalamientos inferiores. Cualquier cambio en los apuntalamientos de un nivel, debido a las necesidades de obra anteriormente indicadas, obligaba a revisar la repercusión en los demás niveles de apuntalamiento superiores o inferiores.

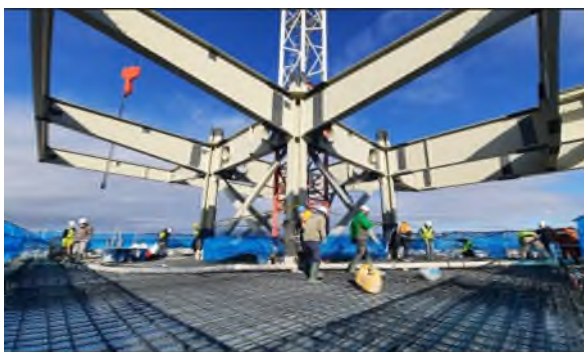
**Figura 10. Estructura metálica de remonta**

La remonta de ambas torres, ahora conectadas por los vestíbulos, son parte fundamental de la nueva imagen de las Torres de Colón. Estas cinco nuevas plantas, cuatro útiles más una planta de cubierta empleada para instalaciones, quedaban resueltas en Proyecto con una estructura metálica de 4 pilares arrancando de los núcleos existentes, vigas principales, correas, forjados de chapa colaborante y arriostramientos horizontales mediante cruces de San Andrés. Con el fin de simplificar la solución constructiva, se propuso conectar el forjado de chapa colaborante a las vigas metálicas consiguiéndose así un comportamiento mixto de éstas y una mayor rigidez horizontal del conjunto, lo que permitió reducir los arriostramientos en plano. La solución mixta tenía el inconveniente de la incorporación de conectores vigas-forjado, pero a cambio se reducía el peso de las vigas y el número total de elementos a ensamblar, lo que facilitaba los procedimientos de montaje en altura.

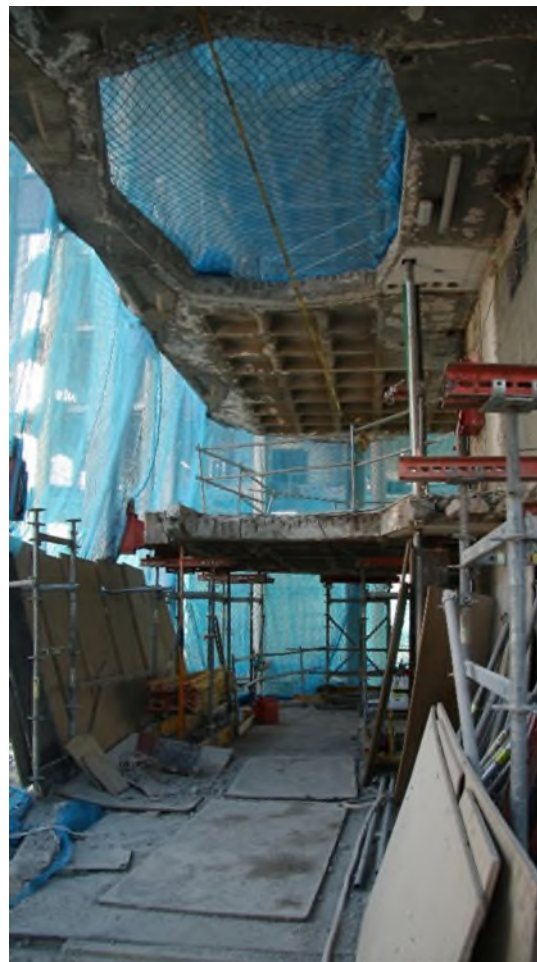
Figura 12. Demolición de planta 5ª colgada

La planta 5ª era la segunda planta colgada y fue demolida para dejar un espacio con doble altura. Al tratarse de una planta colgada los aspectos que debieron estudiarse antes de acometer la demolición fueron: elección de maquinaria ligera con mínima transmisión de vibraciones, orden de desconexión de los tirantes de cuelgue, apeo sobre la planta 4ª también colgada, así como el acortamiento de los tirantes al reducir su carga. Todas las plantas colgadas son forjados reticulares de canto 20+5 que tienen un apoyo en el núcleo central de hormigón y el otro en los tirantes dispuestos en el perímetro exterior.

Se programó la desconexión secuencial del forjado a los tirantes, de manera que una vez desconectado un tirante el siguiente era el simétrico opuesto. El apoyo del forjado de planta 4ª en los apeos inferiores estaba en constante supervisión ya que el mínimo

acortamiento de los tirantes al desconectarse la planta 5ª producía el efecto de levantar el borde del forjado y de despegue en algunos puntos, lo que se corregía de manera inmediata con cuñas. La planta 4ª se protegió con chapones para evitar ser dañada por los trabajos de demolición, pero también para evitar el apoyo directo de los apeos de planta 5ª en la capa de compresión.

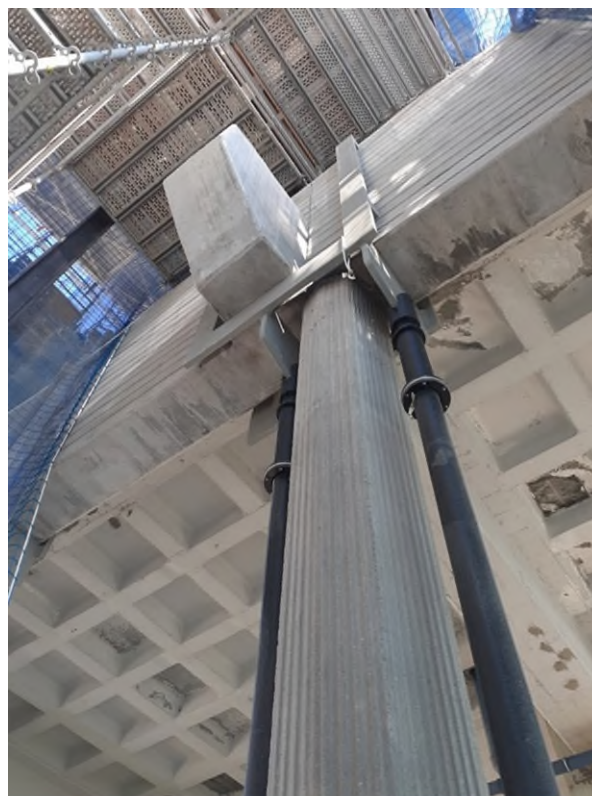
**Figura 13. Detalle de conexión de tendones de refuerzo de tirantes.**

fisuración en el hormigón comprimido de éstos. Cada tirante existente se reforzó con dos nuevos tendones de 3 cordones cada uno. Dichos elementos, de 65 m de longitud, se trajeron a obra ya prefabricados con su vaina de polietileno y su aislamiento ignífugo para evitar así las operaciones en obra.

Los dos nuevos tendones se dispusieron a ambos lados de los existentes y quedaron colgados mediante un bulón a unas orejetas soldadas a unos chapones de 40mm a modo de “percha” que envuelven las vigas perimetrales de cubierta de casi 3m de canto. Previamente a la disposición de las “perchas” fue necesario realizar labores de saneado, reparación, protección anticarbonatación y regularización de superficies, para posteriormente garantizar mediante mortero el perfecto contacto de las platabandas de las perchas con las superficies de hormigón. De igual manera, en el extremo inferior se trató la superficie de hormigón de los tendones existentes con mortero, para garantizar el contacto completo de una cabeza metálica a modo de U contra la que se tesaban los dos tendones nuevos. Cada tirante nuevo se tesó con una fuerza de 384 kN siguiendo un orden secuencial estipulado en Proyecto.
