# Extensión de la vida útil de viaductos ferroviarios centenarios mediante monitorización estructural

## *Extension of the lifespan of centenary railway viaducts through structural monitoring*

## 4. Viaducto sobre el río Algar

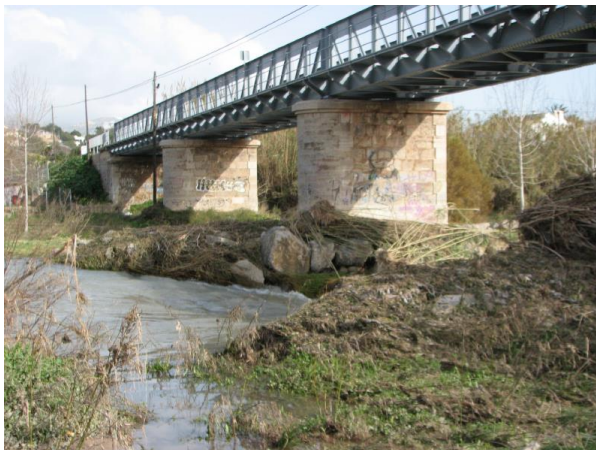
El Viaducto sobre el río Algar (Ver Figura 1), situado en el PK 54+640, se encuentra sobre el Camí l'Algar en el término municipal de Altea. La estructura pertenece a la línea 9 tramo Benidorm-Denia, entre las estaciones de Garganes y Cap Negret. El viaducto está incluido en el catálogo de bienes y espacios protegidos de la Generalitat Valenciana, siendo su nivel de protección de Bien de Relevancia Local (BRL), con categoría de Monumento de Interés Local, de titularidad pública. La estructura está formada por 8 vanos isostáticos iguales de 21,48 m de luz cada uno.

**Figura 1. Viaducto sobre el río Algar**

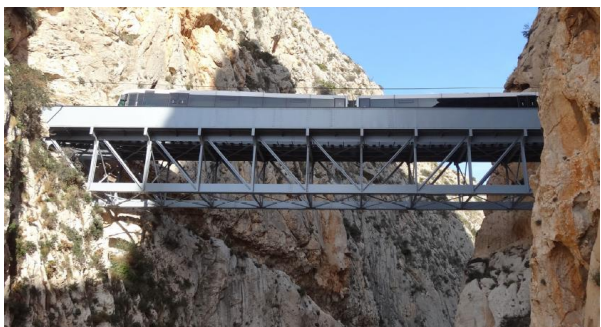
El viaducto de Mascarat (Ver Figura 4), situado en el PK 60+974, se encuentra sobre el barranco de Salat, perteneciente al municipio de Calp, Alicante. El viaducto se encuentra situado entre dos túneles excavados en la montaña, y está formado por un único tramo metálico de aproximadamente, 43,20 m de longitud, cuyos estribos apoyan directamente sobre los macizos rocosos del Barranco, con un tablero recto que soportando una vía en curva cerrada.

**Figura 4. Puente sobre el barranco de Mascarat**
