# Falso túnel para protección de carretera frente a desprendimientos. N-260 Congosto de Ventamillo – Campo.

*Cut-and-cover) tunnel to protect road against landslides. N-260 Congosto de Ventamillo - Campo.*

During the execution of the project ‘Conditioning of the N-260 Congosto de Ventamillo - Campo Section’, in the province of Huesca, a landslide occurred in the D28 cutting. An emergency work was then started in which, in addition to the works to stabilise the slope, a protective structure was required to prevent possible future landslides in that area, at the south portal of tunnel 1. The protection structure, with a total length of 64 m, is designed as a cut and cover tunnel, reinforced concrete frame, with two different areas: the first section, 35 m long, closed (with windows), and the second, 29 m long, open (cantilever lintel).

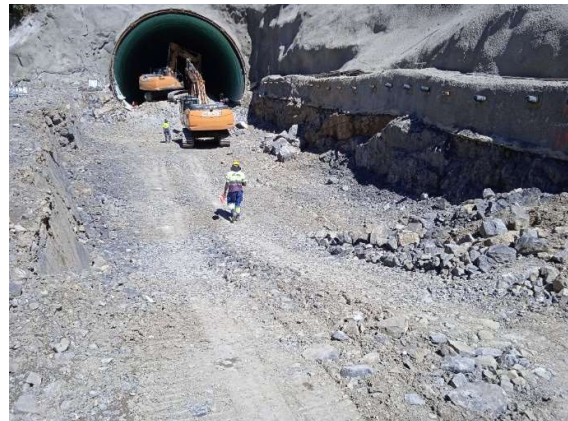
**Figura 7. Trabajos de preparación del terreno para apoyo de losa inferior.**

Una vez terminados los trabajos de estabilización del talud (bulones, anclajes, gunitado), se comenzó con los trabajos para ejecutar la solera del falso túnel, comenzando por la excavación, en terreno rocoso en su mayor parte, mediante medios mecánicos (ver figura 7).

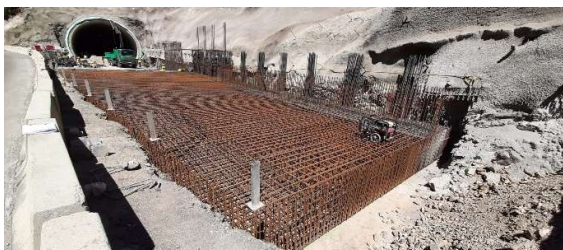
Figura 8. Ferrallado de losa inferior y esperas para arranques de muros y contrafuertes.

Preparada la base de apoyo de la solera, se procedió al ferrallado in situ sobre el hormigón de limpieza (ver figura 7) y hormigonado mediante varias bombas estacionarias de forma simultánea (ver figuras 8 y 9).

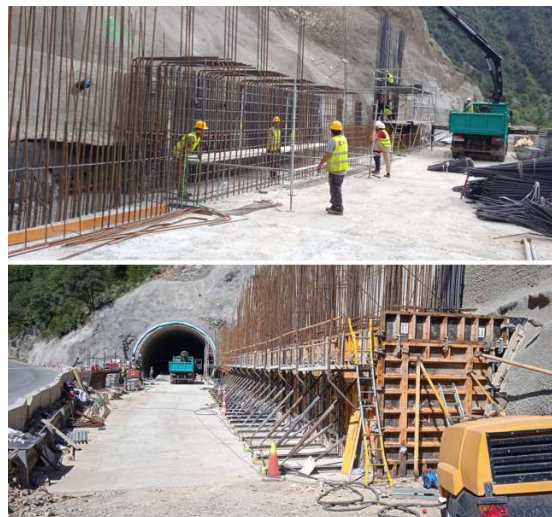
Figura 10. Ferrallado y encofrado de zona 1 fase 1 de hastial izquierdo.

De esta manera, se procedió con el ferrallado, encofrado y hormigonado de la fase 1 (hasta unos 2,5 m de altura) de la zona 1 (unos

36 m en longitudinal desde el túnel) del hastial izquierdo (ver figuras 10 y 11).

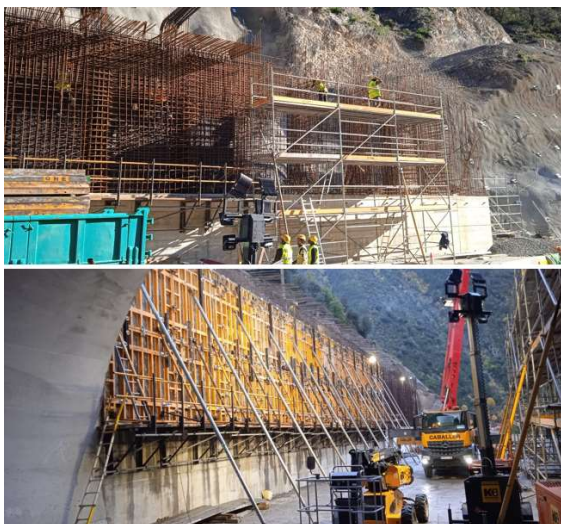
Figura 12. Ferrallado y encofrado de zona 1 fase 2 de hastial izquierdo.

Una vez la fase 1 tiene resistencia suficiente, se procedió al encofrado, ferrallado y hormigonado de la fase 2 (hasta coronación y entronque con dintel) de esta zona 1 del hastial izquierdo (ver figuras 12 y 13).

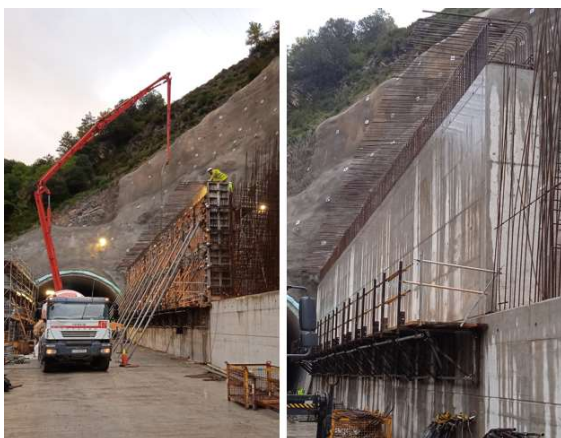
Figura 13. Encofrado y hormigonado de zona 1 fase 2 de hastial izquierdo.

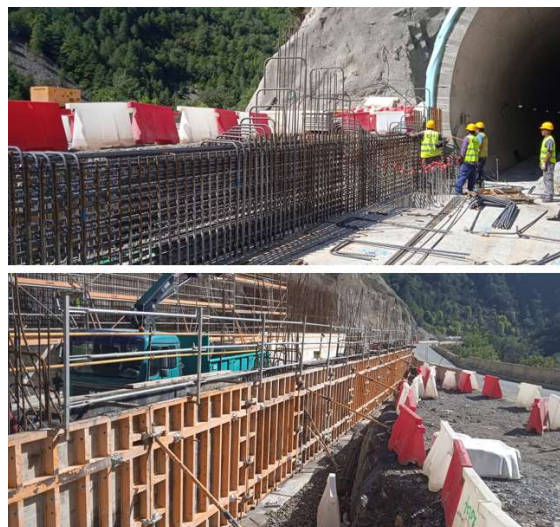
Figura 14. Ferrallado y encofrado de fase 1 de hastial derecho.

Con cierto solape con las actividades de ejecución de la zona 1 del hastial izquierdo, se comenzó con la ejecución del hastial derecho, el del lado río. Este hastial se dividió también en 2 fases en altura, siendo la primera (fase 1) la definida por la cota de comienzo de las ventanas, y segunda (fase 2) la zona de las ventanas. Ver figuras 14 y 15.

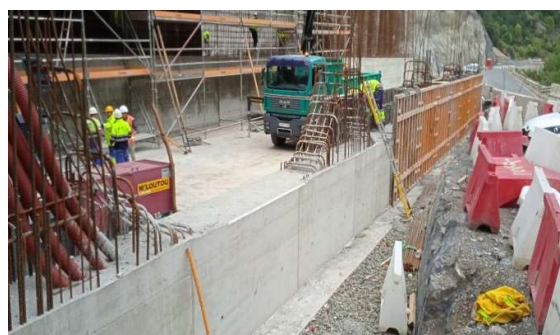
Figura 15. Hormigonado de fase 1 de hastial derecho.

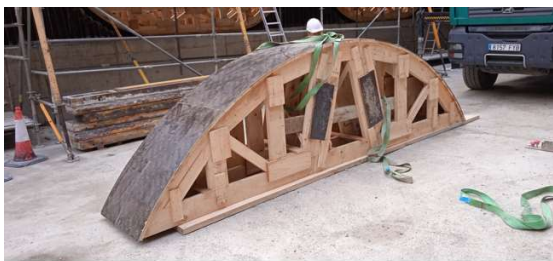
Figura 16. Ferrallado y encofrado de fase 2 de hastial derecho.

Una vez hormigonada la fase 1, se comenzó con la fase 2, en la que destacan los encofrados, completamente artesanales, para la materialización de las ventanas ovaladas en este hastial. Dicha geometría complicó también la definición e instalación de ferralla, pero sobre todo la operación de hormigonado, siendo necesario adoptar diversas medidas que aseguraran la posición de los encofrados ovalados durante el hormigonado, soportando las presiones del hormigón fresco que en algún momento podían llegar a estar descompensadas.

Se procedió por tanto al ferrallado, colocación de encofrados y hormigonado de la fase 2 del hastial derecho, tal y como se muestra en las figuras 16, 17 y 18.

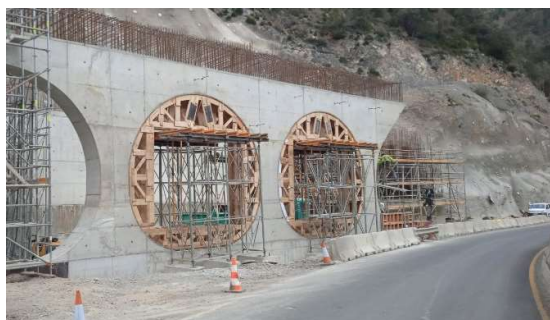
Figura 18. Hastial derecho ya hormigonado, con los encofrados ovalados para las ventanas sin retirar.

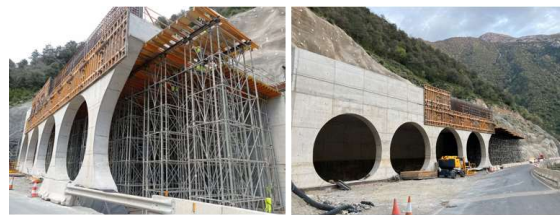
Figura 19. Cimbra y encofrado para ejecución de dintel, zona cerrada.

Solapando con la ejecución de los hastiales en la zona 2 (zona de visera) se comenzó con los trabajos de ejecución del dintel del falso túnel. Se procedió a la instalación de una cimbra cuajada, mediante torres de cimbra, y encofrado estándar

para dintel recto, para posteriormente instalar la ferralla y proceder al hormigonado mediante camión bomba, en diferentes etapas. Ver figuras 19 y 20.

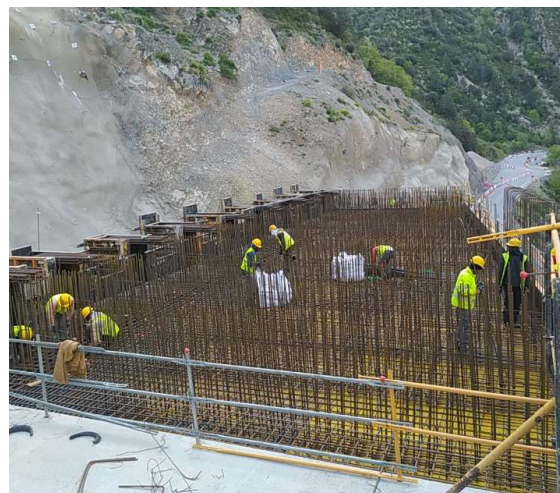
Figura 20. Ferrallado del dintel en zona cerrada.

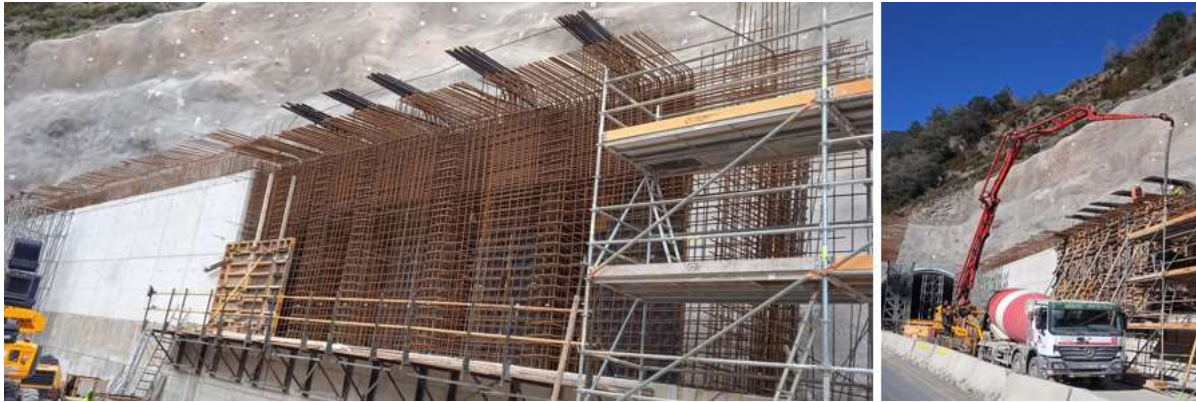
Figura 21. Ferrallado, encofrado y hormigonado de zona 2 del hastial izquierdo. Contrafuertes.

Tal y como se ha comentado, dentro de la secuencia de ejecución, en la que se fueron solapando las actividades de ejecución de los distintos elementos, principalmente desde la boquilla del túnel hacia la zona abierta, se prosiguió con la ejecución del hastial izquierdo, el del lado ladera, en su zona 2 (zona de visera). Esta zona presenta la complejidad de los contrafuertes, elementos en el trasdós del muro, que además de la geometría presentan gran complejidad para su ferrallado debido a la alta densidad de armado que requieren. Ver figura 21.

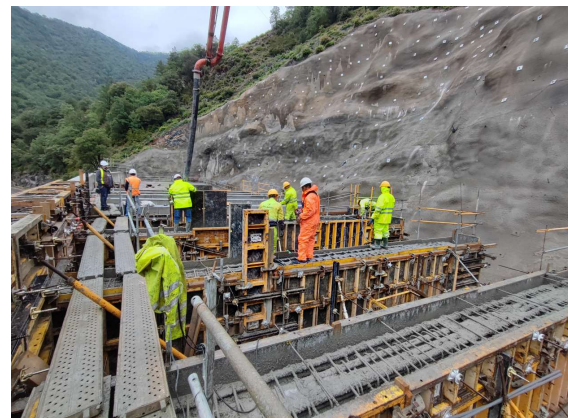
Figura 23. Encofrado y hormigonado de contrafuertes en dintel.

Como ya se ha comentado, en la zona de la visera fue necesaria la materialización de unos potentes contrafuertes en el trasdós del hastial. Por un lado, dichos contrafuertes deben tener continuidad con el dintel, y por otro, el propio dintel necesita de un canto importante para soportar los esfuerzos del voladizo, así como para controlar la flecha. De esta manera, se le da continuidad a los contrafuertes en el dintel, a modo de refuerzos transversales, dotando al mismo de la capacidad resistente y rigidez necesarias y a su vez aligerando en gran medida respecto a una solución de dintel de canto constante. Ver figuras 22, 23 y 24.

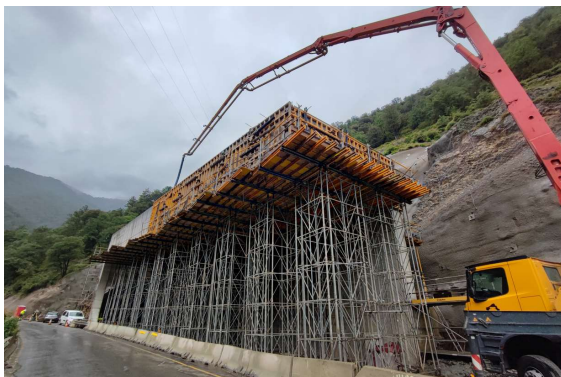
Figura 22. Cimbra y encofrado para ejecución de dintel, zona abierta (visera).

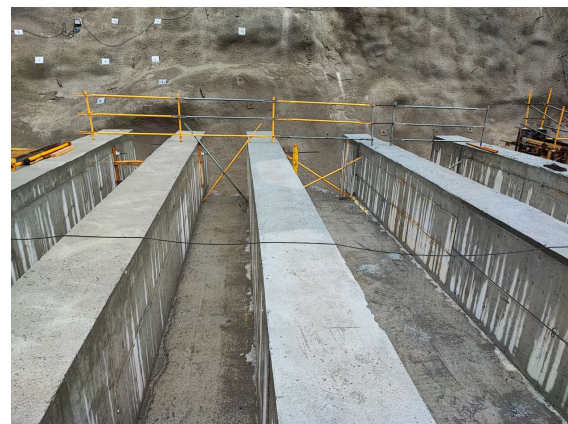
Figura 24. Vista de nervios en dintel zona visera, ya hormigonados.

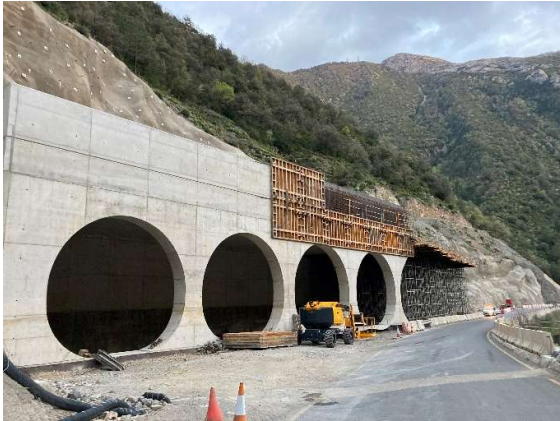
Figura 25. Ferrallado y encofrado de peto lateral.

Por último, se procedió a la ejecución del peto de cierre sobre el dintel, tanto en zona cerrada como en zona abierta. Dicho peto tiene como

misión la de hacer de barrera de contención de posibles desprendimientos futuros de material de la ladera, especialmente los de tamaño mediano o pequeño, impidiendo que salten sobre la estructura y acaben en la vía de servicio o en el río. Ver figura 25.

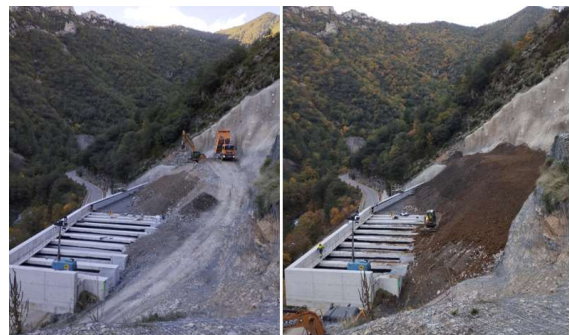
Figura 29. Ejecución de relleno sobre dintel.

Una vez terminada la estructura, se procedió a la ejecución del relleno del trasdós del hastial izquierdo (con grava hasta coronación, previa ejecución de drenaje en zona inferior), así como el relleno sobre el dintel de la misma. Dicho relleno tiene una misión estructural, como lecho amortiguador de posibles futuros impactos por desprendimiento de rocas, así como una misión estética, integrando mejor la estructura en la ladera y el entorno. Ver figuras 28 y 29.

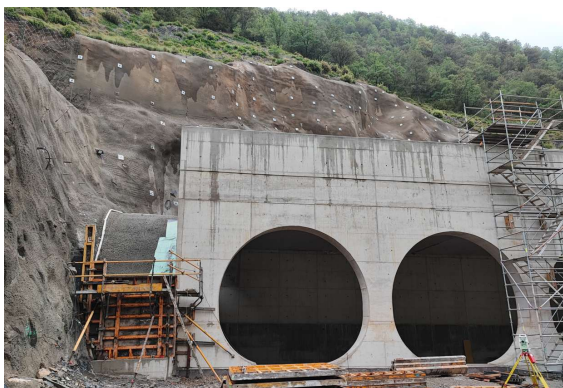
**Figura 30. Ejecución de transición con emboquille del túnel.**

Dentro de los acabados, podría considerarse la transición con el emboquille del túnel, la cual se ejecutó solapando con otras actividades de ejecución del falso túnel. Ver figura 30.

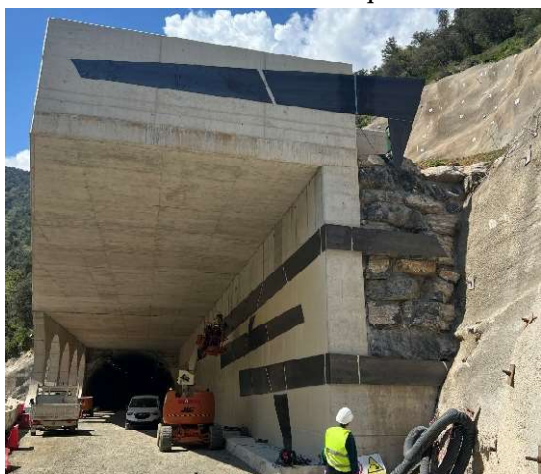
**Figura 32. Instalación de paneles de acero corten en hastial izquierdo, peto y cierre con la ladera.**

Finalmente, se procedió a instalar unos paneles de acero corten, que tienen como misión añadir valor estético a la estructura terminada. Ver figuras 31 y 32.

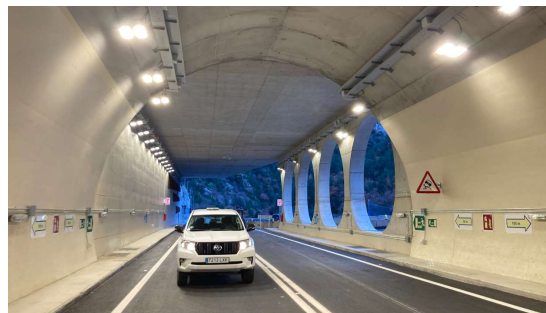
**Figura 33. Transición entre túnel y falso túnel, ya con las instalaciones y en servicio.**
