# Rehabilitación de estructuras de Madrid. Entorno exigente, tipologías variadas y actuaciones

*Madrid structures rehabilitation.  
Demanding environment, varied typology and proceedings*

Héctor Sánchez Martínez <sup>a</sup>, Noemí Corral Moraleda <sup>b</sup> y Tomás Ripa Alonso <sup>c</sup>

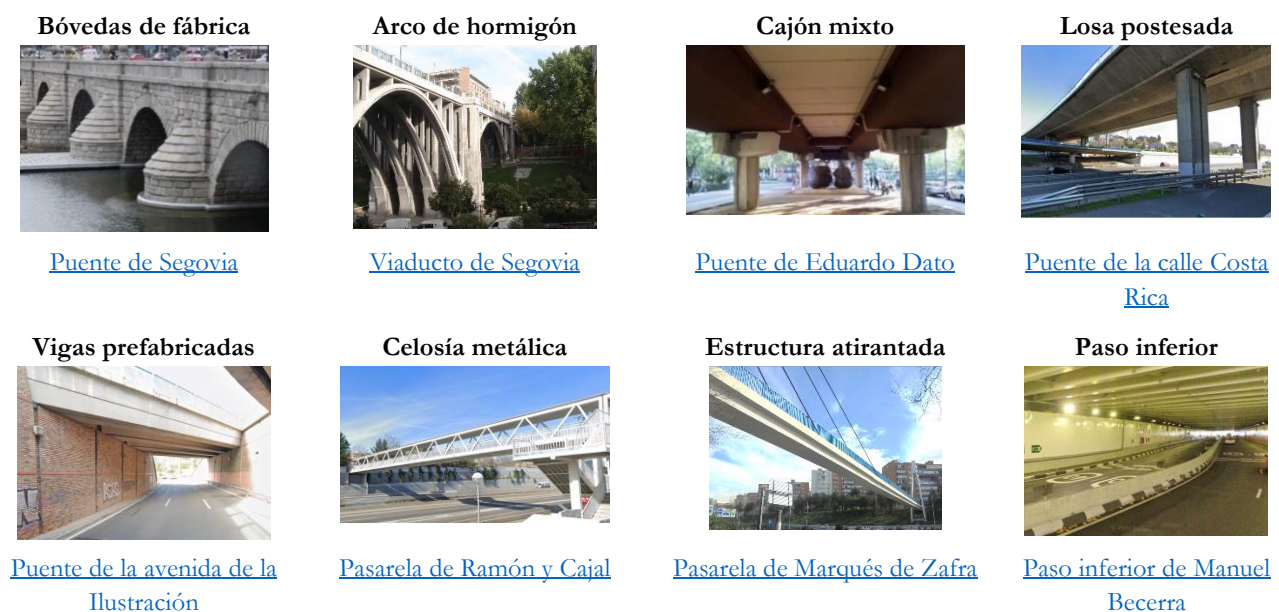
Figura 1. Tipologías estructurales en Madrid.

Por todo ello, las ciudades constituyen el mejor escaparate en el que poder visualizar la evolución de la construcción de los puentes ofreciendo tipologías muy variadas. En el caso particular de Madrid, a continuación, se exponen ejemplos de estructuras conocidas que son representativas de las distintas tipologías existentes (Figura 1).

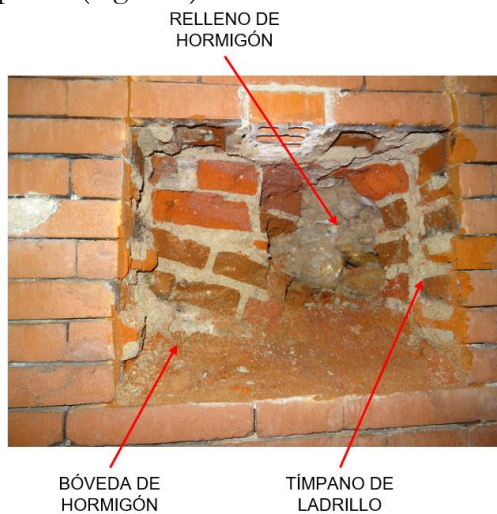
**Figura 4. Cala en el tímpano este**  
(proyecto de rehabilitación del puente de la CEA).

En muchos casos, la ausencia de información acerca de la construcción de una estructura hace necesario realizar calas y extracción de testigos en la estructura. Durante la redacción del *proyecto de rehabilitación del [puente de la CEA](#)*, se han llevado a cabo calas en el tímpano de las bóvedas siendo la única fuente de

información para conocer la estructura de los tímpanos (Figura 4).

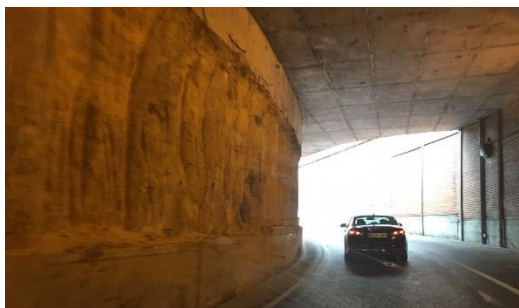
**Figura 6. Revestimiento demolido**  
(paso inferior del ramal que conecta la calzada izquierda de la M-30 con la avenida de América).

Por este motivo, gran parte de las actuaciones se planifican para su ejecución en horario nocturno que es cuando las intensidades de tráfico se reducen considerablemente. Por ejemplo, en el *proyecto de rehabilitación del revestimiento de [dos pasos inferiores pertenecientes al enlace de la M-30 con la A-2](#)* (Figura 6), la falta de espacio disponible requería cortar los ramales bajo las estructuras. Para minimizar la afección al tráfico se propuso la realización íntegra de las obras en horario nocturno.

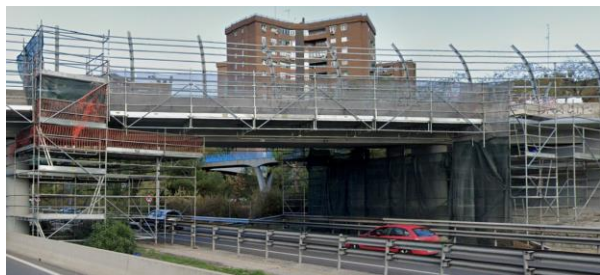
**Figura 7. Andamio instalado en las márgenes**  
(rehabilitación del puente de la Lira sobre la M-30).

No obstante, la realización de actividades en periodos muy restringidos por la noche reduce los rendimientos de ejecución, lo que se traduce en un incremento del plazo y del presupuesto. Cuando estos incrementos son considerables, la obra pierde su eficiencia y por tanto es necesario explorar el empleo de medios auxiliares que permitan trabajar por el día en la estructura sin que las calzadas inferiores se vean afectadas. Bajo esta premisa, en el *proyecto de rehabilitación del puente de la Lira*, se contempló la instalación de un andamio en las márgenes de la plataforma para realizar la demolición de la imposta permitiendo simultáneamente la circulación de la M-30 (Figura 7).

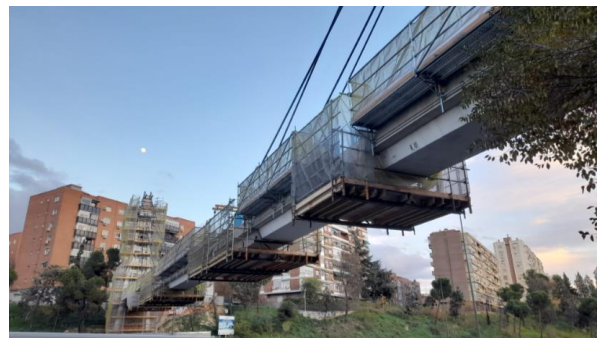
**Figura 8. Andamio instalado en el tablero**  
(obra de sustitución de tirantes de la pasarela de Marqués de Zafra).

envergadura se hayan visto reducidos respecto a lo previsto en proyecto. Un ejemplo de ello se encuentra en la *obra de sustitución de tirantes de la pasarela de Marqués de Zafra sobre la M-30* (Figura 8), en la que la optimización de los desvíos se ha podido conseguir en gran medida gracias a la instalación de plataformas de ensanche del tablero y las plataformas trabajo adicionales en los anclajes de los tirantes en el vano principal sobre la M-30.

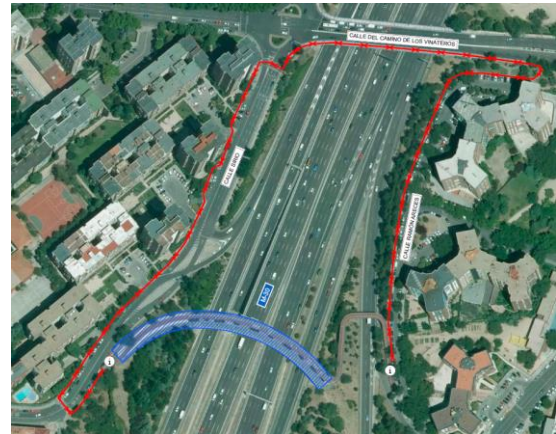
**Figura 9. Itinerario peatonal alternativo (proyecto de rehabilitación del puente de la Lira).**

De forma general, el itinerario alternativo se lleva a cabo por una estructura paralela a la que está siendo rehabilitada. Por ejemplo, en la *rehabilitación del puente de la Lira sobre la M-30*, se propuso como itinerario peatonal alternativo utilizar el puente del Corazón Partío, el cual se

encuentra en paralelo salvando también la M-30 (Figura 9).

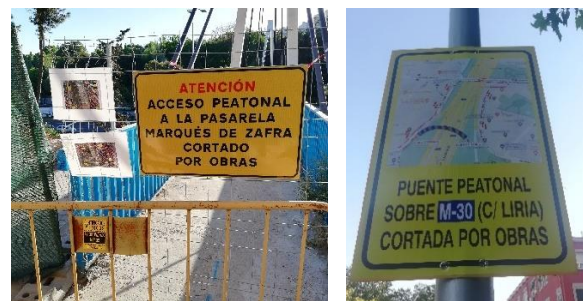
**Figura 10. Ejemplos de señalización de itinerarios peatonales alternativos.**

Desde la fase de proyecto, debe preverse la señalización de los itinerarios peatonales con el mismo cuidado con el que se señalizan los itinerarios de tráfico rodado (Figura 10). En concreto, se recomienda disponer un plano con el itinerario en los accesos restringidos a la pasarela, e incluso instalar señalización a lo largo del itinerario si éste no es intuitivo.

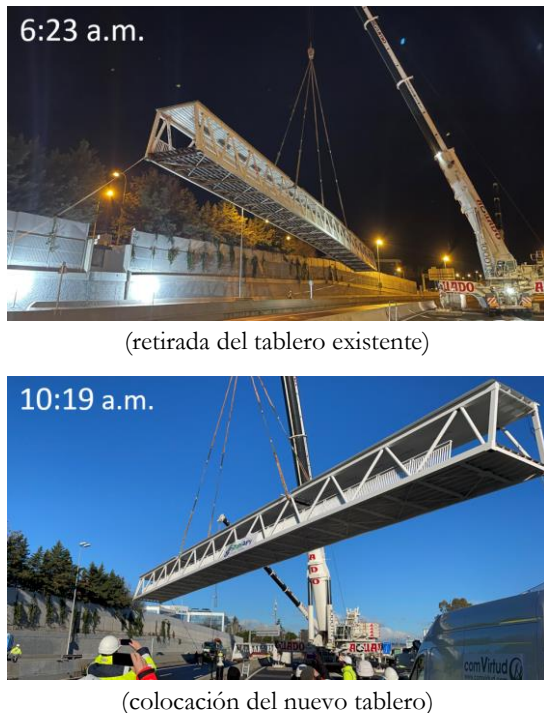
**Figura 11. Sustituci3n del vano V-2 de la pasarela de Ram3n y Cajal.**

planteó instalar una pasarela provisional con andamios durante el periodo en el que el tablero metálico del vano V-2 estuviese siendo reparado en un taller ajeno a la obra. Finalmente, tras el estudio de alternativas evaluando además otros condicionantes, se decidió sustituir el tablero por uno nuevo (Figura 11). En fase de obra, dicha sustitución fue realizada en tan solo 24 horas para minimizar la afección a la conexión peatonal.

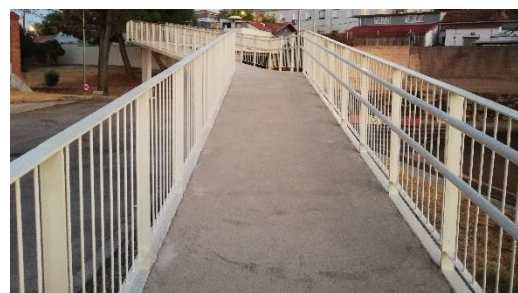
**Figura 12. Nueva barandilla con doble pasamanos (rehabilitaci3n de la pasarela Dr. Carmena-Ruiz).**

Las actuaciones de mejora m3s habituales en pasarelas existentes comprenden el montaje de nuevas barandillas de altura adecuada y la instalaci3n de doble pasamanos en rampas y escaleras. Estas intervenciones se han llevado a cabo en la *rehabilitaci3n de la pasarela PE1202 (pasarela Dr. Carmena-Ruiz)* (Figura 12).

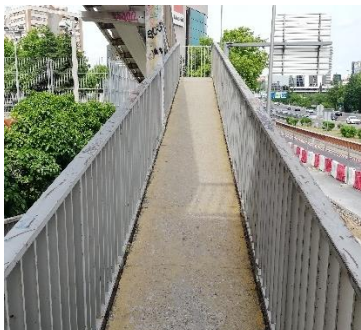
Figura 14. Anchura insuficiente de la rampa (pasarela Avenida de América – Parque de las Avenidas sobre A-2).

En casos extremos de pasarelas de importante papel funcional en las que no es posible realizar actuaciones de mejora de la accesibilidad, se considera necesario realizar su sustituci3n para cumplir con los par3metros de accesibilidad. Un ejemplo actual es la sustituci3n de la pasarela PE0418 (*pasarela Avenida de Am3rica*

– Parque de las Avenidas sobre A-2) (Figura 14), cuyas rampas presentan una anchura muy reducida (inferior a 1 metro) y una pendiente elevada para su longitud (superior al 8%) incumpliendo los parámetros de accesibilidad.

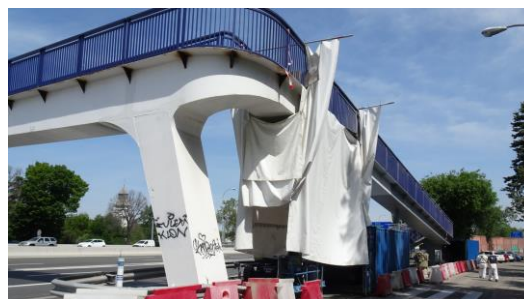
Figura 15. Encapsulamiento para la reparación de la estructura metálica durante el día (rehabilitación de la pasarela de Fuentelarreina).

Un ejemplo de esta afección tuvo lugar en al inicio de las obras de rehabilitación de la pasarela de Fuentelarreina sobre la M-30. En concreto, la ejecución del chorreado con abrasivo en la estructura metálica en horario nocturno generó molestias a los vecinos de la zona. En proyecto se propuso ejecutar esta operación por la noche para reducir la afección tráfico, disponiendo un encapsulamiento que disminuyera el ruido generado (Figura 15). No obstante, al ejecutar la

obra se comprobó que el ruido generado fue superior al previsto. En consecuencia, en obra se optó por realizar las reparaciones de la estructura metálica por el día llevando a cabo los correspondientes cortes de tráfico, los cuales resultaron viables y no generaron tanta afección.

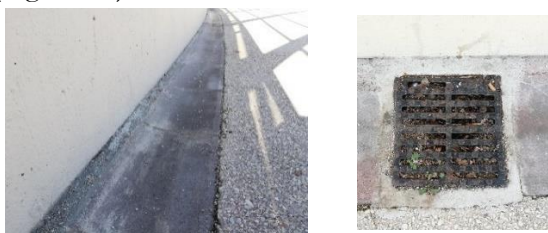
**Figura 19. Caz de hormigón (izquierda) y sumidero obturado (derecha) en el puente de la Lira.**

A la vista de lo sucedido, en la *obra de rehabilitación del puente de la Lira sobre la M-30*, se sustituyó la canaleta prevista en proyecto por un caz de hormigón. Con esta solución, se ha comprobado que en el caz no se acumulan materiales, aunque los sumideros, que sí

presentan rejillas, se encuentran obturados (Figura 19).

En definitiva, el caz es un sistema bastante limpio que arrastra los materiales con la circulación del agua mientras que las canaletas con rejillas son propensas a acumular materiales, por lo que requieren trabajos de limpieza frecuentes para garantizar el drenaje.

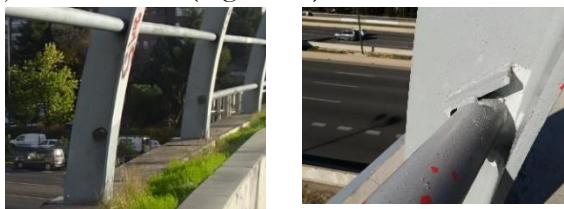
**Figura 20. Ausencia de barra en cerramiento (izquierda) y pieza en extremo de la barra para evitar su retirada (derecha) en el puente de la Lira.**

Para combatir la rotura intencionada de elementos de barandillas o cerramientos se pueden instalar elementos de seguridad que impidan dichas roturas. Como ejemplo, en la *obra de rehabilitación del puente de la Lira sobre la M-30* se soldaron piezas en los extremos de las barras del cerramiento para evitar el desmontaje intencionado de dichas barras que ya éste se había producido en algunas de ellas antes de ejecutar la obra (Figura 20).

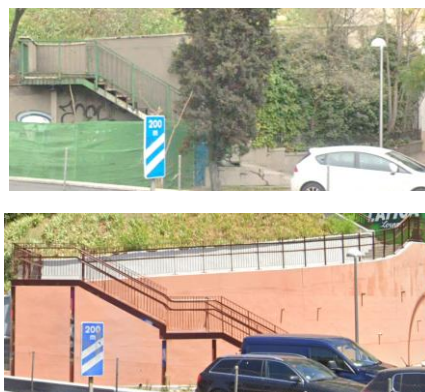
**Figura 21. Eliminación de puntos ciegos en el camino existente en la calle Virgen de la Paz.**

las estructuras que generan zonas inseguras para los peatones. Un ejemplo de esta intervención se llevó a cabo en el *proyecto de rehabilitación del muro situado en la calle Virgen de la Paz, 15*, en el que se realizó la sustitución del peto de ladrillo existente sobre el muro por una barandilla (Figura 21), haciendo así que el itinerario peatonal superior sea visible desde la zona inferior de la calle Virgen de la Paz.
