# FARO SANTANDER: TRANSFORMACIÓN DE LA SEDE HISTÓRICA DEL BANCO SANTANDER EN PASEO PEREDA EN ESPACIO CULTURAL

*Faro Santander: transformation of the historical headquarters of Banco Santander in Paseo Pereda into a cultural space*

Jorge de Prado Romero <sup>a</sup>, Carlos Castañón Jiménez <sup>b</sup>, Manuel de la Cal Manteca <sup>c</sup> y  
Alejandro Bernabeu Larena <sup>d</sup>

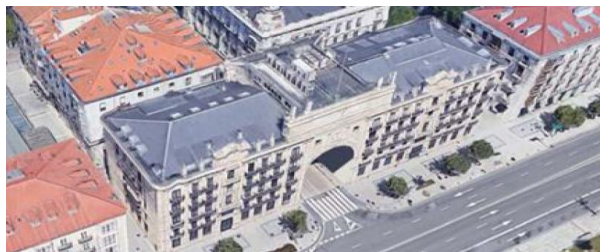
**Figura 2. Vista general del edificio en su estado inicial. Fachada Sur**

El edificio objeto de la intervención, antigua sede histórica del Banco Santander en el Paseo Pereda (Santander) es originario de finales del Siglo XIX [Fig. 2]. A lo largo de su vida útil ha sufrido diversas intervenciones a nivel global como consecuencia de cambios de propietario, uso principal y reformas integrales.
