# Edificios de estructura suspendida. Evolución en España y en el ámbito internacional

*Suspended structure buildings. Spanish and international environment evolution*

Jesús Gómez Hermoso<sup>a</sup>

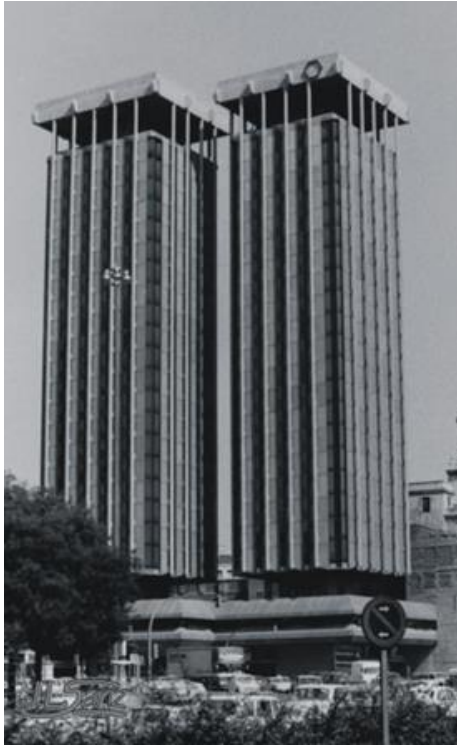
**Figura 1. Edificios Torres Colón. Estructura suspendida colgada**

En España el primer edificio suspendido colgado, construido en 1976, fue las Torres Colón (figura 1) y el primer edificio suspendido apoyado se construye en 1981, y es el edificio para el Banco de Bilbao, también en Madrid.

- Una opción para tirantes de hormigón pretensado es el empleo de un apoyo de neopreno entre la viga de cuelgue y el primer tramo de tirante (Torres de Colón).

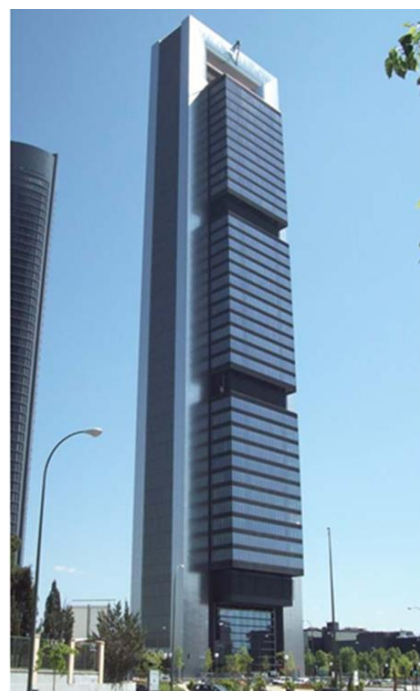
Figura 2. Torre CEPSA. Edificio suspendido apoyado

- Torre Caja Madrid (anteriormente denominada Torre REPSOL y, posteriormente, Torre BANKIA y, actualmente, Torre CEPSA), en el Cuatro Torres Business Area, de Madrid (figura 2).
- Hotel ME, en Barcelona.

- En la actualmente denominada Torre CEPSA, se emplearon dos tipos diferentes de hormigón: HA-40 y HA-55.
- En la Torre Dataflux se emplearon tres tipos diferentes de hormigón: HA-45, HA-35 y HA-25.

- Introducir una armadura postesa, que transmita las cargas horizontales de las vigas de transferencia al núcleo (Torre CEPSA y en el Manhattan Loft Gardens Tower).
